福祉用具ヒヤリハット　研修教材（講師用）

Case：267

前かがみになったところ、入浴用いすが前傾して転落しそうになる

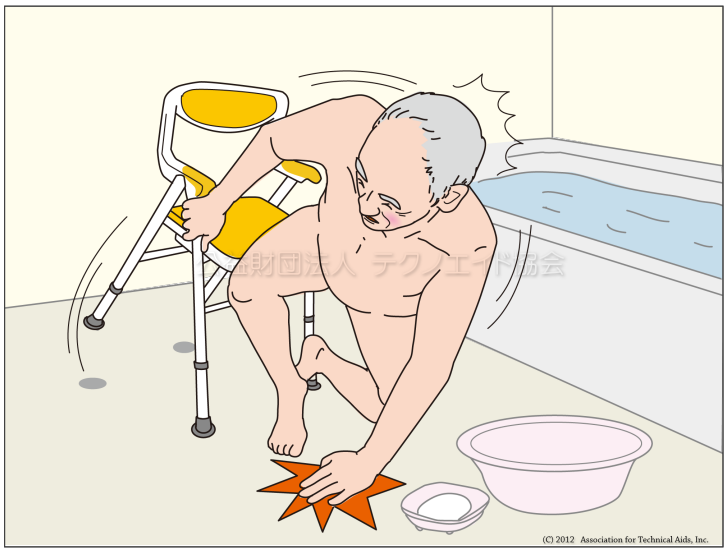
利用者が前かがみになったところ、突然入浴用いすのバランスが崩れて前傾し、座面から投げ出されてしまった

床に置いた洗面器に手を伸ばすなど、無理な姿勢で前かがみになったことなどが直接の原因ですが、浴室床の水勾配によっていす自体の安定感が欠けていた、利用者の脚力が低下しており、身体を支えられなかったことなども要因として考えられます。入浴用いすは、浴室内での立ち座りを補助する目的では効果的な福祉用具ですが、床に置いたものを取りづらくなるといった短所もあります。立ち座りだけではなく動作全般に気を配り、すべての動作が安全に行われるよう、洗面器置台の利用などを合わせて検討する必要があります。

人：かがまなければ取れないモノを床に置いていた
人：立ち上がりのことだけを考えて、床の洗面器に手が届きにくくなることを説明していなかった
環境：浴室だったので床面に排水のための勾配が付いていた

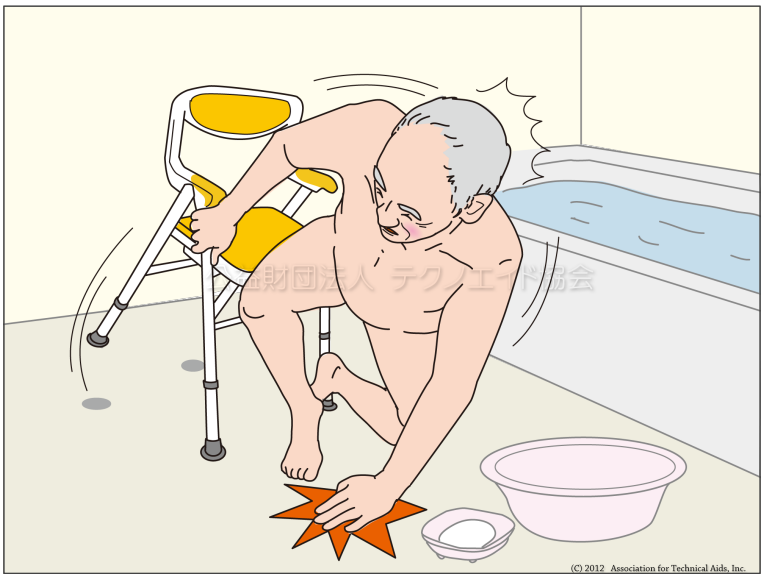
Case：267

前かがみになったところ、入浴用いすが前傾して転落しそうになる

利用者が前かがみになったところ、突然入浴用いすのバランスが崩れて前傾し、座面から投げ出されてしまった
