福祉用具ヒヤリハット　研修教材（講師用）

Case：268

台車部と固定をするロックをかけ忘れ、座部が倒れそうになる

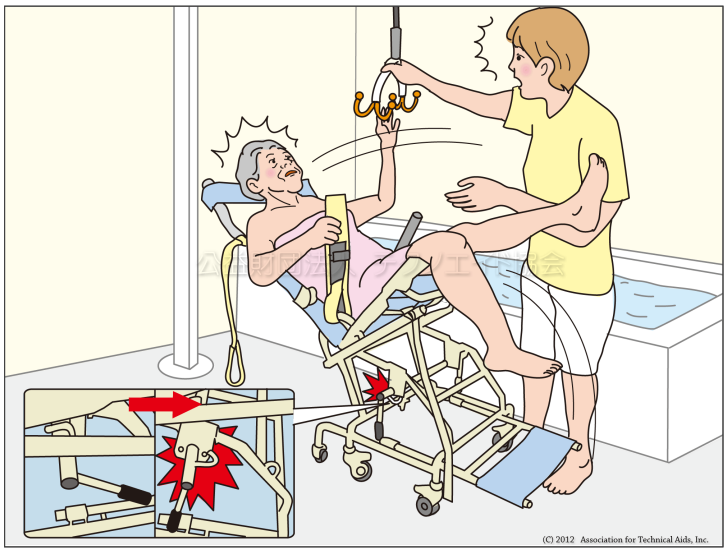
座部を台車部に降ろした際、固定するためのロックをかけ忘れていたため、座部が後方へ倒れそうになった

座部が台車部から分離する入浴用リフト用のシャワーキャリーでは、ロックのかけ忘れにより座部だけが転倒する危険があります。正しい操作手順では、座部はリフトによって吊り上げられておりバランスを崩すことはありませんので、介助者はその特性をよく理解して操作手順を守ることが大切です。安全な操作手順を理解していない人が見よう見まねで操作にあたることがないよう、しっかりとした管理も求められます。

人：正しい操作手順を理解していなかった
人：あわてていて操作手順を間違えた
人：短時間ならロックをかけていなくても大丈夫だと思った
モノ：このような危険に対し注意喚起をする表示がなかった
管理：操作者が入れ替わった際に、注意点を申し送る体勢ができていなかった

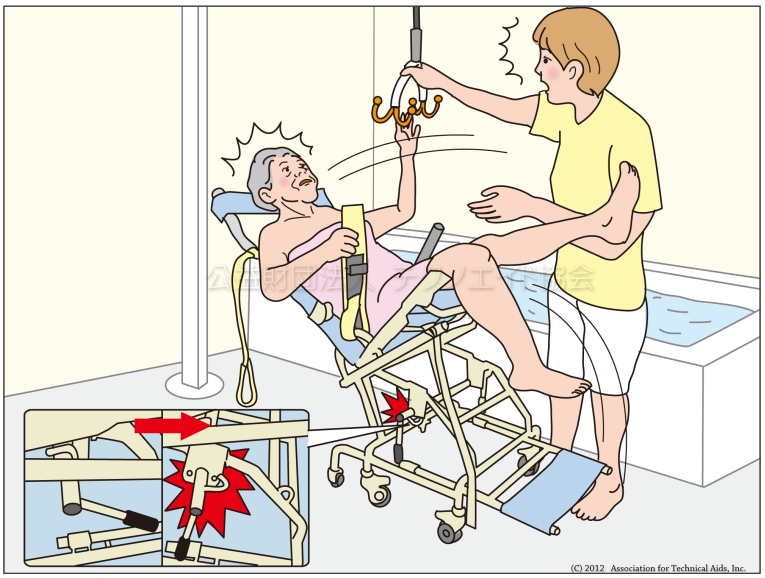
Case：268

台車部と固定をするロックをかけ忘れ、座部が倒れそうになる

座部を台車部に降ろした際、固定するためのロックをかけ忘れていたため、座部が後方へ倒れそうになった
