福祉用具ヒヤリハット　研修教材（講師用）

Case：270

脚の高さが違っている状態で座ったため、転倒しそうになる

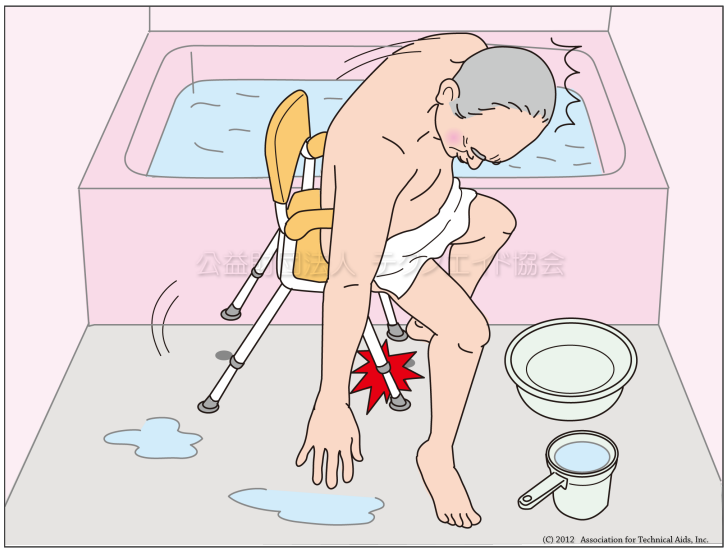
入浴用いすの脚が１箇所だけ長さが違っていたため、腰掛けた途端に傾いて転倒しそうになった

介助者が脚の長さを調整する際に、１本だけ短く調整してしまったことや、調節機構の経年劣化や水垢などの汚れでしっかりと固定されない状態で座ってしまったこと等が原因として考えられます。調整後の確認が大切なことはもちろんですが、長期間使用している製品では、定期的な点検や清掃を行い、使用に耐えない劣化がある場合には買い替えることも必要です。

人：あわてていて調節後の確認をしていなかった
モノ：長さの調節の際、目安となるようなメモリが付いていなかった
モノ：調節機構に水垢汚れがあり、しっかりと固定できない状態であった
管理：脚の調節機構を点検確認していなかった

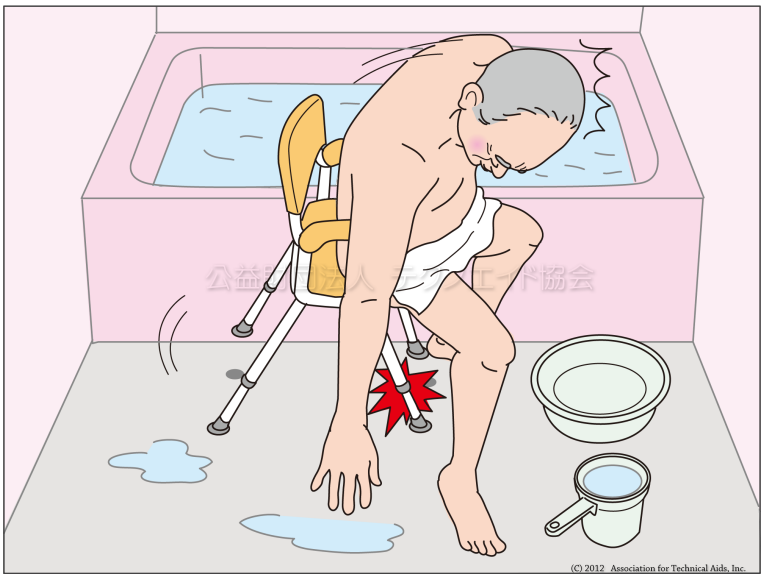
Case：270

脚の高さが違っている状態で座ったため、転倒しそうになる

入浴用いすの脚が１箇所だけ長さが違っていたため、腰掛けた途端に傾いて転倒しそうになった
