福祉用具ヒヤリハット　研修教材（講師用）

Case：271

座面が回転してバランスを崩し、転倒しそうになる

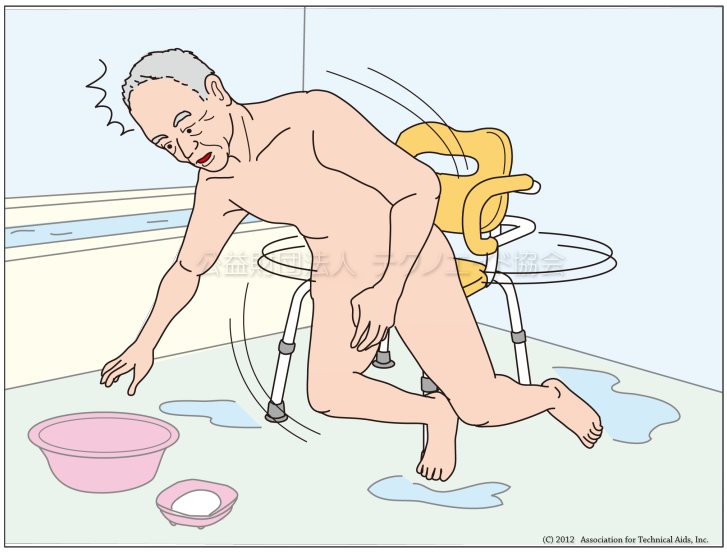
座面が回転する入浴用いすだったが、座面が固定されていない状態で立ち上がったためバランスを崩し、身体が投げ出されてしまった

座面が回転する入浴用いすでは、決まった回転角度で自動的にロックがかかり回転を止める機構になっているものが主流ですが、中途半端な角度では固定されません。また、石けんカスや経年劣化で正常に機能しないケースもあり、座面が回転して転倒することが複数報告されています。立ち座りなど動作をする前に、座面がしっかりと固定されているかどうか確認をすることで、このような危険を回避できます。

人：座面が固定されていると思った
人：ロック機構が壊れていたがそのまま使用していた
管理：用具が壊れていないかどうか定期的に点検する体勢が整っていなかった

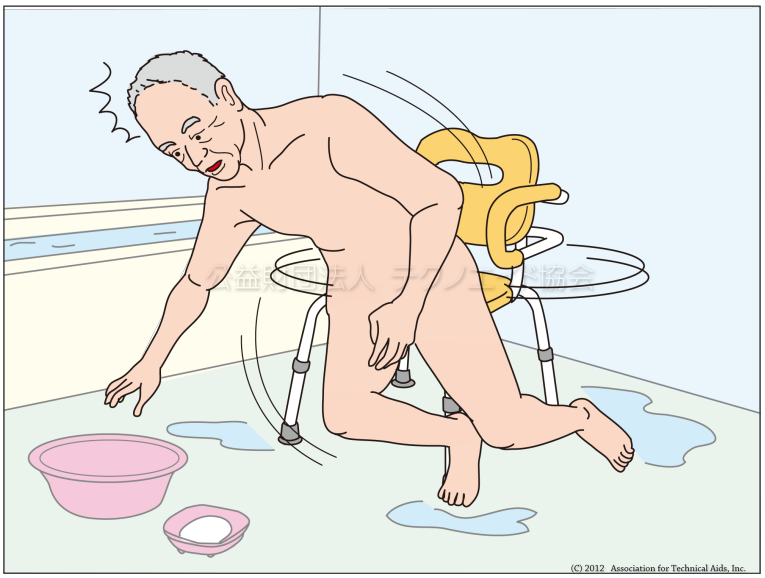
座面が回転してバランスを崩し、転倒しそうになる

座面が回転する入浴用いすだったが、座面が固定されていない状態で立ち上がったためバランスを崩し、身体が投げ出されてしまった
