福祉用具ヒヤリハット　研修教材（講師用）

Case：272

介助者の足がいすの脚に接触し、バランスを崩して転落しそうになる

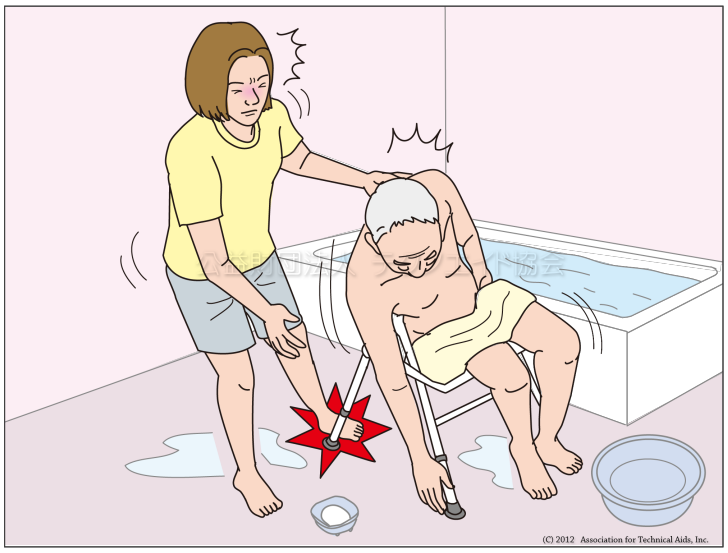
介助者の足で入浴用いすの脚を蹴飛ばしてしまい、衝撃で本体が傾き利用者が転落しそうになった

介助者は、狭い浴室で介助に夢中になり足元に注意が及ばなかったとコメントしていますが、いすを転倒させるほどの力で接触したわけではなく、そもそも座位のバランスが悪く、少しの振動でも崩れてしまう可能性があったと考えるべきと思われます。直接的には介助者の不注意ではありますが、その要因のみで終わらせることなく、利用者の状態と入浴用いすの不適合を原因として対応することが必要です。

人：洗体に集中していて足元をよく見ていなかった
モノ：入浴用いすの足が構造上座面よりも広がっていた

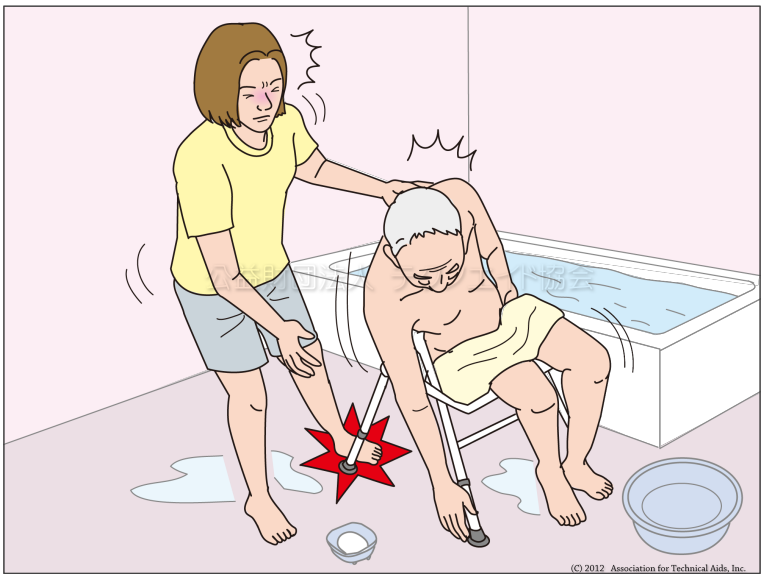
介助者の足がいすの脚に接触し、バランスを崩して転落しそうになる

介助者の足で入浴用いすの脚を蹴飛ばしてしまい、衝撃で本体が傾き利用者が転落しそうになった
