福祉用具ヒヤリハット　研修教材（講師用）

Case：274
本体が外れてバランスを崩し、溺れそうになる

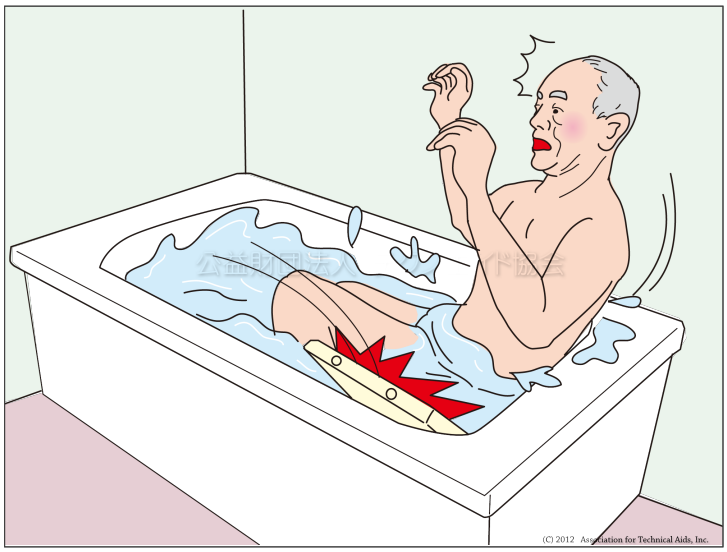
バスボードと浴槽の幅が合っておらず、バスボードに乗ったところ外れてしまった

安全な浴槽のまたぎ動作のために使用されるバスボードは、容易に外れたりしないよう、浴槽の形状や大きさに合ったものを選定する必要があります。また、日常的に付け外しをするため、使用中にガタついたりズレたりしないよう、日ごろの確認も重要です。この事例では、バスボードに付属する手すりに強い力をかけた拍子に外れてしまったと報告されていますが、そもそもサイズが合っていなかった、もしくは固定が弱かったなどといった可能性も含め、予防策を検討すべきでしょう。

人：しっかりと浴槽に固定していなかった
モノ：バスボードが浴槽の幅に合っていなかった

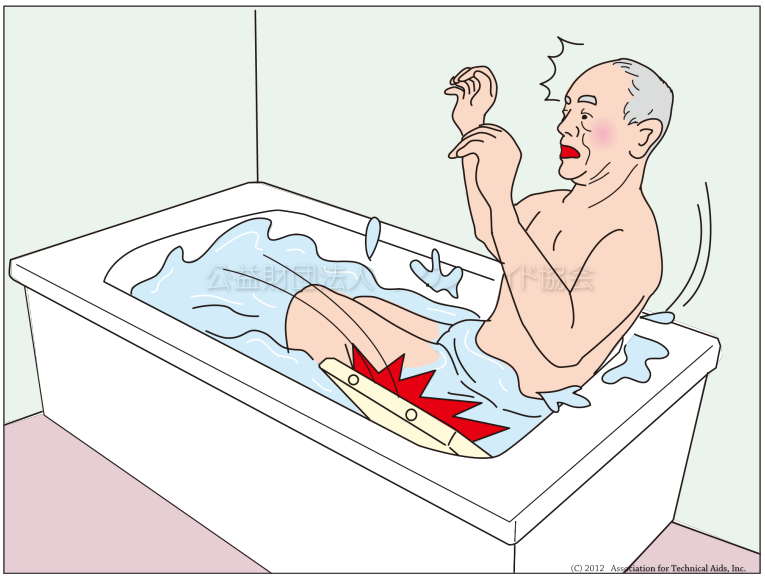
Case：274

本体が外れてバランスを崩し、溺れそうになる

バスボードと浴槽の幅が合っておらず、バスボードに乗ったところ外れてしまった
