福祉用具ヒヤリハット　研修教材（講師用）

Case：275

浅く腰掛けたため臀部がすべり落ち、溺れそうになる

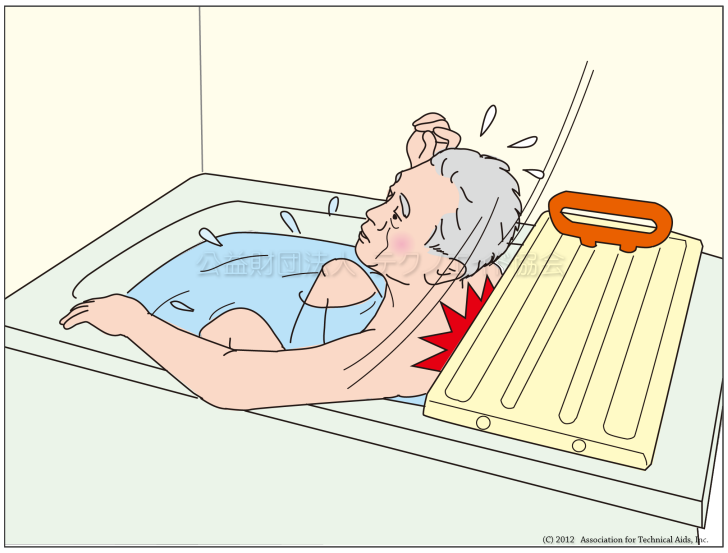
バスボードに腰掛けようとしたが、深く腰掛けることができず、臀部がすべり落ちてしまった

バスボードは浴槽の縁に架けられているため、座ろうとする際、浴槽が足元を邪魔して深く腰掛けられません。そのままのお尻の位置で身体を回転させると、どうしてもバスボードからすべり落ちそうになってしまいます。安全な利用には、腰を下ろした後にもう一度深く腰掛けなおすようにお尻を後退させ、その後に身体を回転させるようにすることがポイントで、そのためには壁に手すりを取り付けるなど、バスボードの導入に合わせ動作しやすい環境づくりを検討する必要があります。

人：バスボードに浅く腰掛けていた
環境：安全な使い方、動作方法を教えてくれる人が周囲にいなかった
環境：バスボードでの動作に合わせた手すりなどの環境が整えられていなかった

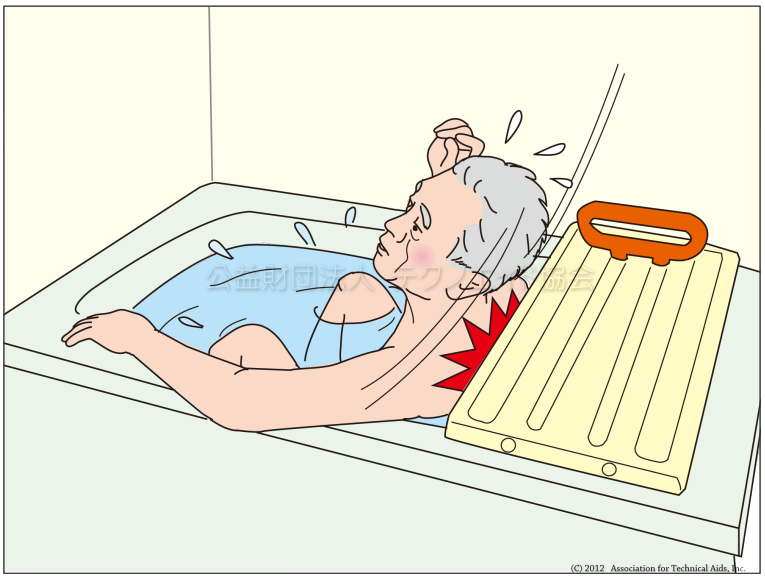
Case：275

浅く腰掛けたため臀部がすべり落ち、溺れそうになる

バスボードに腰掛けようとしたが、深く腰掛けることができず、臀部がすべり落ちてしまった
