福祉用具ヒヤリハット　研修教材（講師用）

Case：276

方向転換をしたときに本体が外れてしまい、溺れそうになる

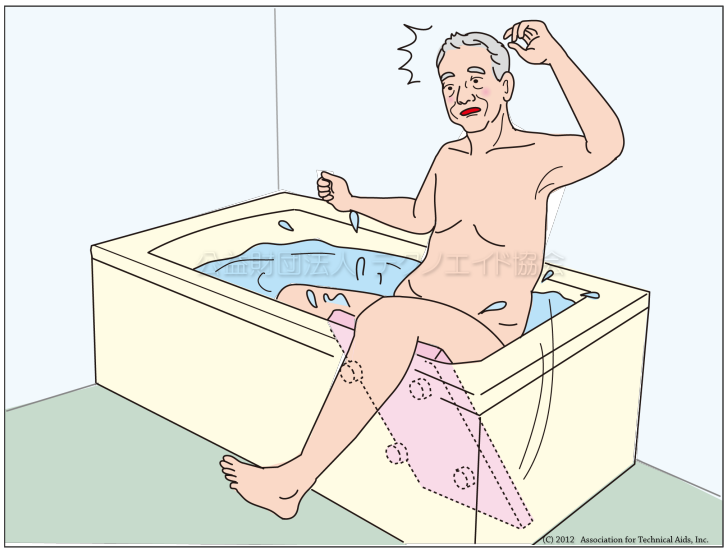
バスボード上で方向転換したところ、加重で浴槽縁からバスボードが外れてしまい、バランスを崩した

身体の方向転換をしただけでバスボード本体が外れてしまうようであれば、浴槽と合わせる調整に不備があったか、もしくは適合しない浴槽の形状であったことが考えられます。浴槽には様々な形状や大きさがあり、すべての浴槽にバスボードが適合するわけではありません。取扱説明書をよく理解し、無理な使用は控えるよう注意しましょう。

人：浴槽にしっかりと固定していなかった
管理：浴槽に合わないバスボードを設置していた

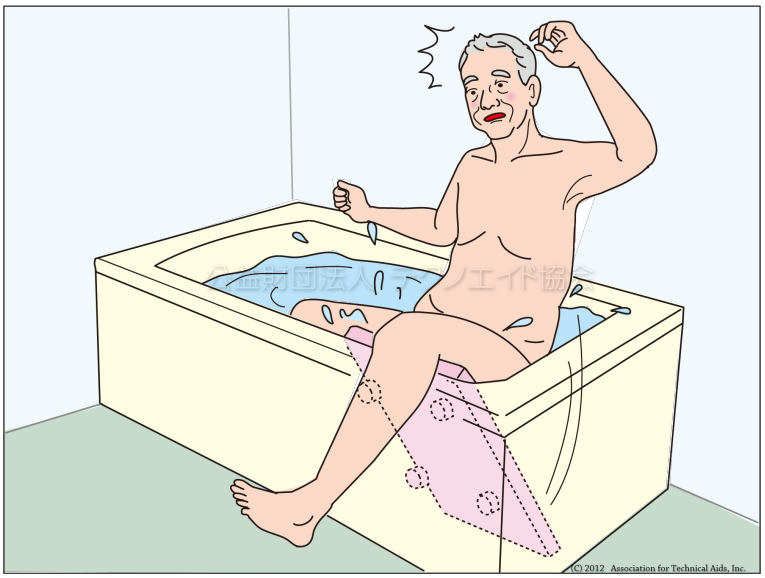
Case：276

方向転換をしたときに本体が外れてしまい、溺れそうになる

バスボード上で方向転換したところ、加重で浴槽縁からバスボードが外れてしまい、バランスを崩した
