福祉用具ヒヤリハット　研修教材（講師用）

Case：277

しっかりと固定されておらず、転倒しそうになる

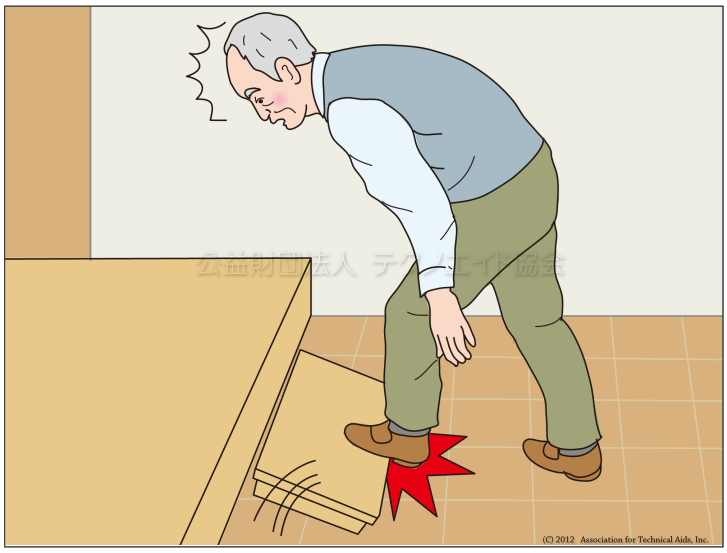
固定されていない踏み台に足をかけたが、踏み台の端を踏んだために浮き上がってしまい、転倒しそうになった

玄関踏み台は、固定をするとお掃除の際に邪魔になるなどの理由で固定を嫌う傾向がありますが、安全に利用するためにはぜひ固定することをお勧めします。特に踏み面が狭いものや高さのあるものは転倒する可能性が高く、より注意が必要です。また、踏み台での動作は段差の昇降になりますので、単に踏み台を導入するだけではなく、手すりなどと併用するなど全体として安全な環境を整えるという視点が必要です。

人：取り外しができるよう踏み台を固定していなかった
人：踏み台の端を踏んでしまった
モノ：端を踏むと簡単に倒れる踏み台だった

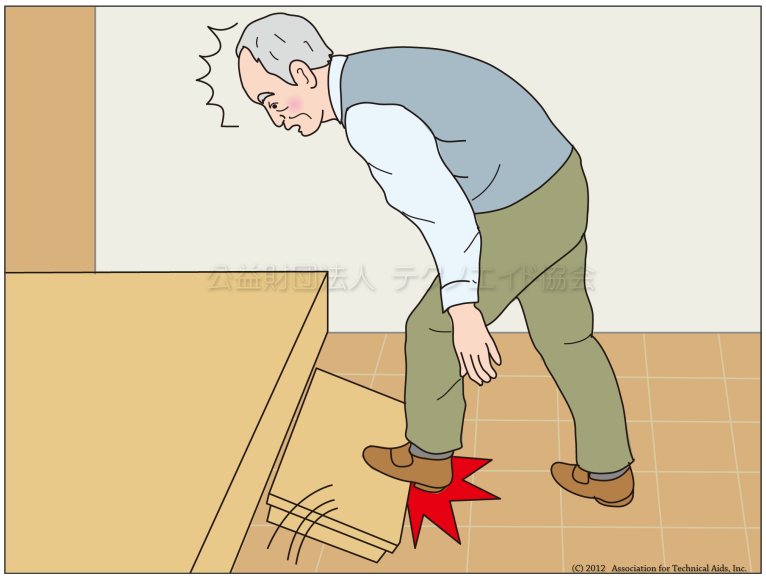
固定されていない踏み台に足をかけたが、踏み台の端を踏んだために浮き上がってしまい、転倒しそうになった
