福祉用具ヒヤリハット　研修教材（講師用）

Case：279

座面の端に座ってしまい、バランスを崩して転倒しそうになる

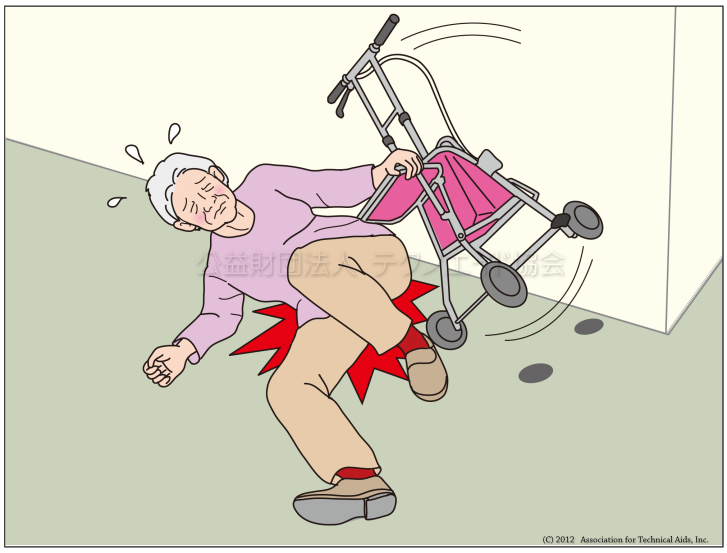
休憩をとるためいすに座ろうとしたが、いすの端に腰掛けたため、本体ごと転倒してしまった

小型のシルバーカーでいす自体が小さかったことが要因の一つと考えられます。シルバーカーには様々な大きさがありますが、歩行や座るときの安定感、ひじ掛けの有無、ブレーキのかけ易さなど、安全性を第一に選定することが大切です。見た目や機能にとらわれて、利用者の能力にそぐわない製品を選定すると、この事例のようなヒヤリ･ハットが起こり易くなります。提供者には、機能面のみを強調した説明にならず、安全につながる製品の特長、危険につながる短所などを分かりやすく説明することが求められます。

人：いすの端に腰掛けてしまった
モノ：シルバーカーが利用者に合っていない

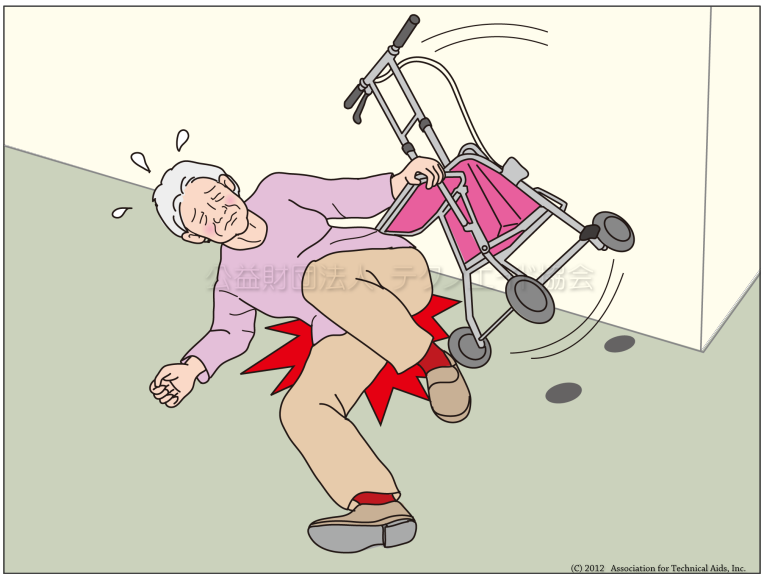
座面の端に座ってしまい、バランスを崩して転倒しそうになる

休憩をとるためいすに座ろうとしたが、いすの端に腰掛けたため、本体ごと転倒してしまった
