福祉用具ヒヤリハット　研修教材（講師用）

Case：281

裏表を間違えて、マットごとすべりそうになる

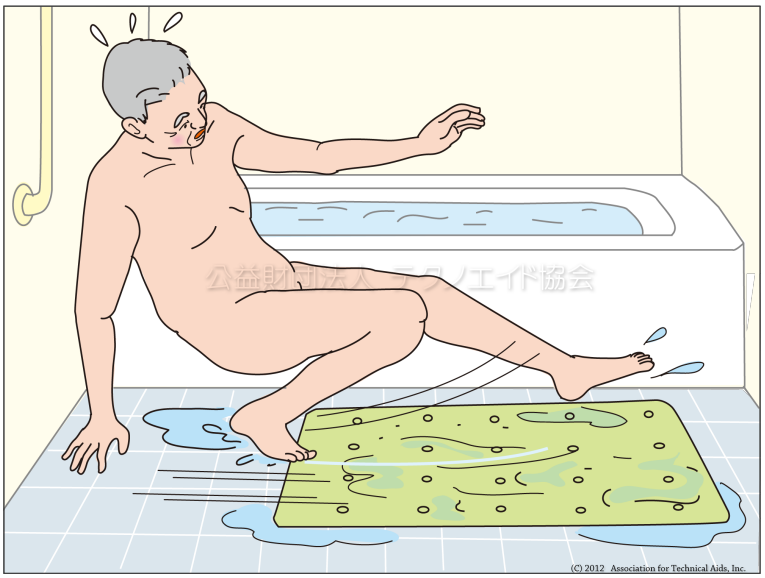
裏表を間違えて、マットごとすべりそうになる

浴室用のすべり止めマットに裏表があることを知らず、裏返しで置いてしまったため、マットごとすべってしまった
