福祉用具ヒヤリハット　研修教材（講師用）

Case：282
ぬめりが生じていたことから、すべって転倒しそうになる

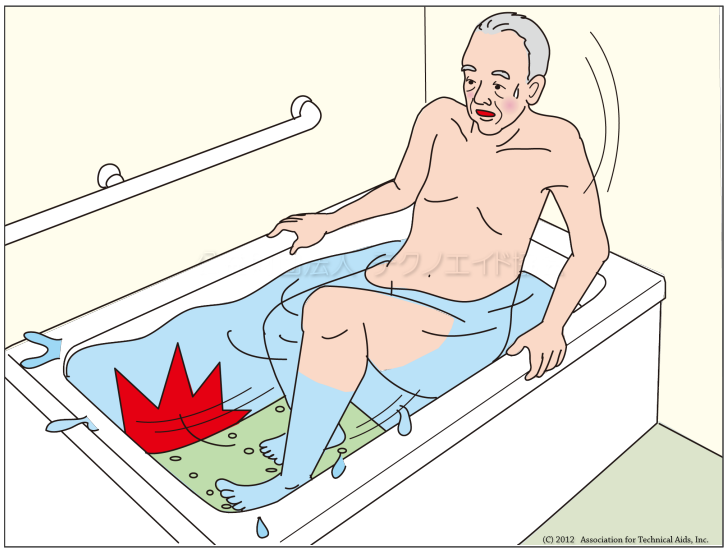
すべり止めマットを敷きっぱなしにしていたため、本体にぬめりが生じており、足がすべってしまった

この事例のすべり止めマットは吸着式であったと報告されていますが、たとえ吸着式であっても、長期間貼りつけたままにしておいたり、ぬめりや入浴剤などの影響ですべり易くなることがあります。掃除の際には取り外し、洗浄することが必要ですが、老夫婦世帯などでは取り外しが困難であることもあり、導入に際しては日常のお手入れが確実に行われるのかを確認することが大切です。必要に応じてヘルパーの導入などと組み合わせることも検討すべきでしょう。

人：面倒くさかったので、敷いたままにしていた
人：その都度マットを取り外す体力がなかった
モノ：石けんカスなどが付着してすべり易くなっていた
管理：定期的にメンテナンスをしていなかった

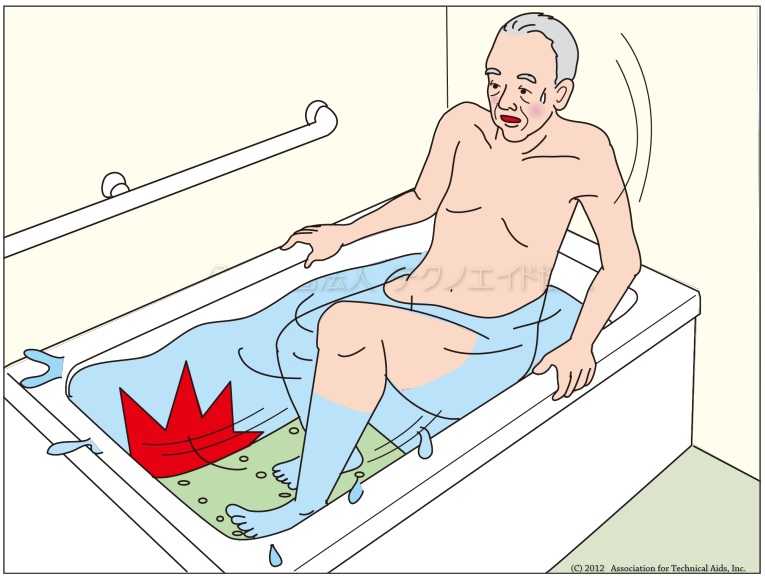
Case：282

ぬめりが生じていたことから、すべって転倒しそうになる

すべり止めマットを敷きっぱなしにしていたため、本体にぬめりが生じており、足がすべってしまった
