福祉用具ヒヤリハット　研修教材（講師用）

Case：289
転倒した際、手すりの隙間に頭を挟んでしまう

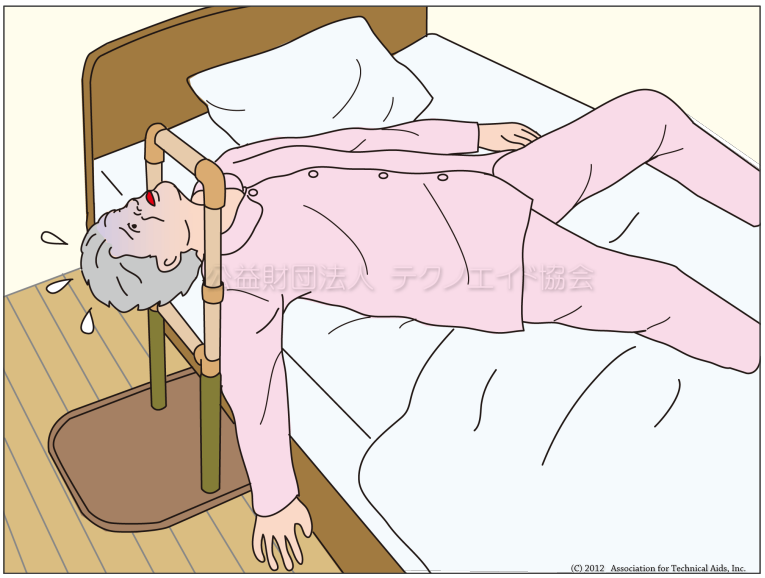
Case：289

転倒した際、手すりの隙間に頭を挟んでしまう

転倒したはずみで首が床置き形手すりの隙間に入り込んでしまい、抜けなくなってしまった
