福祉用具ヒヤリハット　研修教材（講師用）

Case：29
ベッド用グリップにパジャマがひっかかり、転倒しそうになる

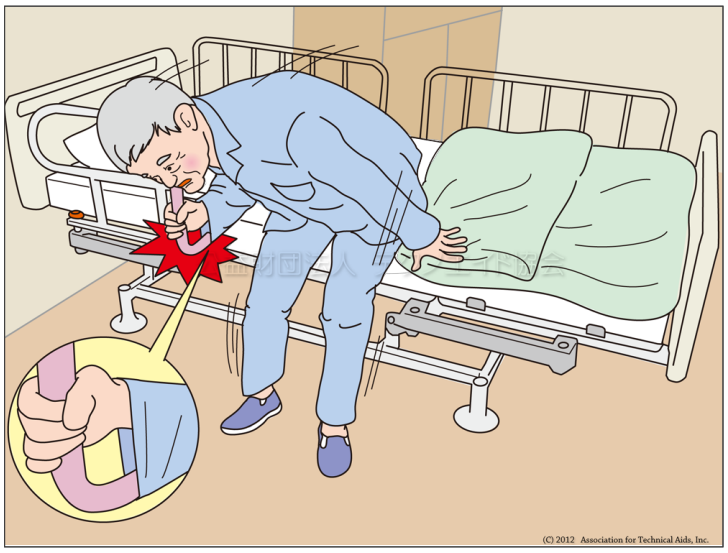
ベッドから降りようとしたところ、大きく開いた袖口がベッド用グリップに引っかかりバランスを崩した

袖口が引っかかり転倒する事例のほか、襟が引っかかって窒息する事故事例が報告されています。洋服を引っかけやすい突起がないかベッドやベッド用グリップを確認し、リスクとして認識することが重要です。新しいタイプのベッドやベッド用グリップではこの点の改善が進んでいるので、可能であれば機種の変更をお勧めします。

人：袖口の広いパジャマを着ていた
モノ：ベッド用グリップが引っかかりやすい形だった
環境：このようなリスクに対して注意を喚起してくれる人が周囲にいなかった

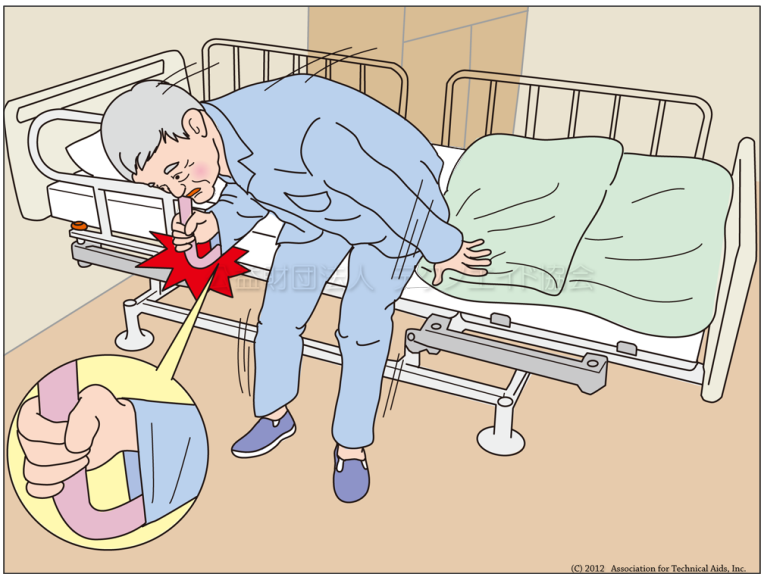
Case：29

ベッド用グリップにパジャマがひっかかり、転倒しそうになる

ベッドから降りようとしたところ、大きく開いた袖口がベッド用グリップに引っかかりバランスを崩した
