福祉用具ヒヤリハット　研修教材（講師用）

Case：290

上昇する際の車いすの向きを誤り、足先がサッシ枠に挟まれそうになる

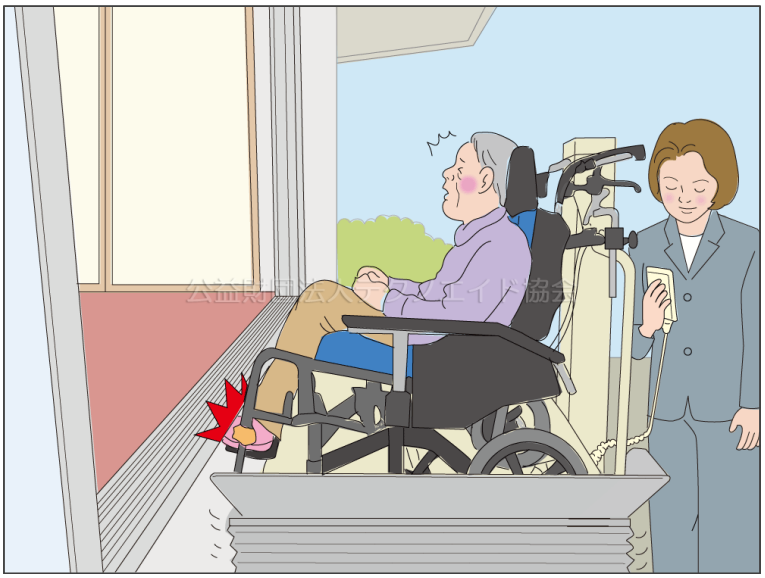
Case：290

上昇する際の車いすの向きを誤り、足先がサッシ枠に挟まれそうになる

車いす用昇降機で昇降をする際に、本来上段側に到着した後に行う方向転換を下段側でおこなったため、足先がテーブルからはみ出し、サッシ枠に挟み込みそうになる
