福祉用具ヒヤリハット　研修教材（講師用）

Case：291

ボールが挟まれていることに気づかず、テーブル面が傾いて転落しそうになる

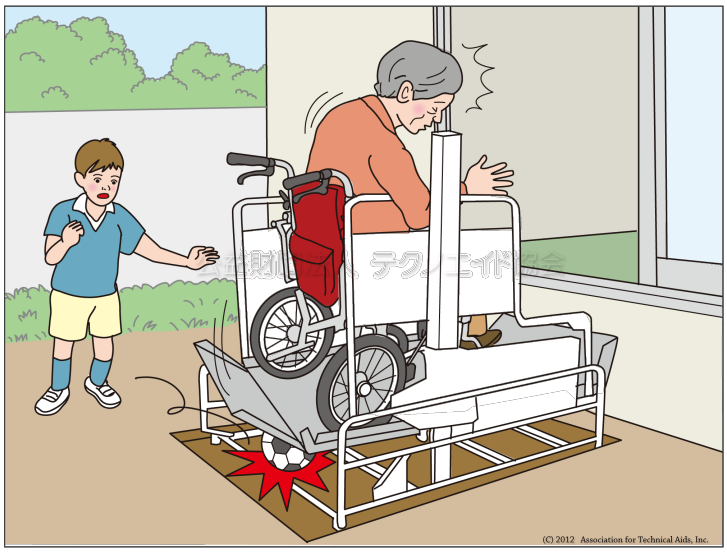
段差解消機を使用中、近くで子どもが遊んでいたボールがテーブル下に入っていたことに気づかず下降したためボールを挟んでしまい、テーブル面が傾いて転落しそうになった

介護保険でレンタルされる機種は、基本的には床面に固定されてはいないので、テーブル下に障害物があるとそれに乗り上げ、バランスを崩す恐れがあります。子どもやペットのいる家庭では、テーブル下に異物が入り込む危険性も高くなると思われますので、蛇腹でテーブル下を覆っている機種など、安全性の高い機種を選定することをお勧めします。

人：死角になっている箇所に注意がいかなかった
人：危険な場所であることを子どもに伝えていなかった
モノ：安全装置がない段差解消機だった

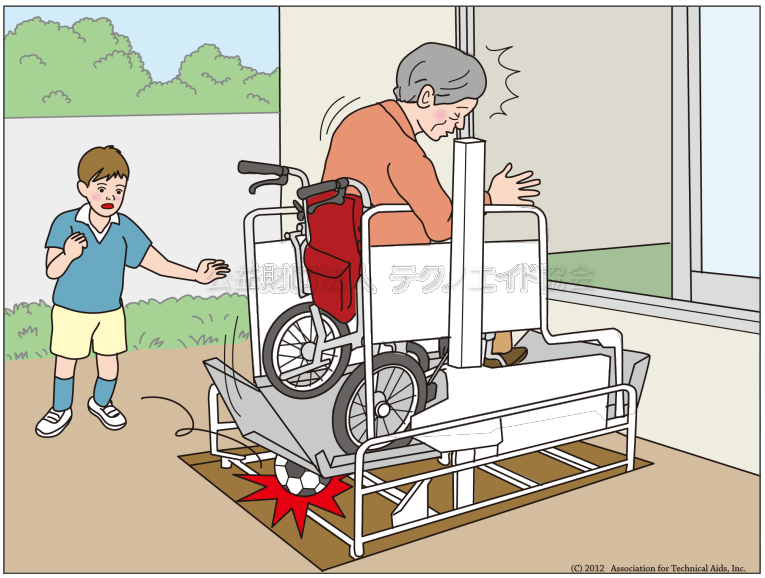
Case：291

ボールが挟まれていることに気づかず、テーブル面が傾いて転落しそうになる

段差解消機を使用中、近くで子どもが遊んでいたボールがテーブル下に入っていたことに気づかず下降したためボールを挟んでしまい、テーブル面が傾いて転落しそうになった
