Case：292

入浴中にバッテリーが切れて、浴槽から出られなくなる

福祉用具ヒヤリハット　研修教材（受講者用）

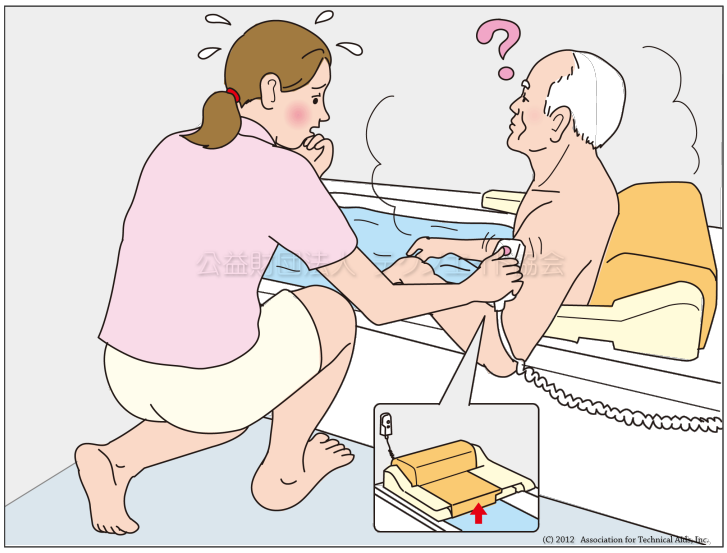
浴槽から出ようと座面を上昇させていた途中でバッテリーが切れてしまい、浴槽から出られなくなってしまった

バッテリーで駆動する福祉用具は多くありますが、入浴用のリフトは、バッテリーの残量が少なくなると上昇する動作の時に動かなくなる可能性が高く、また手動操作などの非常時の対応策もないため、特に注意が必要な用具であるといえます。使用頻度に応じた充電を行なうことが必要ですが、バッテリー自体にも寿命があり、数年たったものでは駆動できる時間も少なくなるので、早めの交換が大切です。

人：バッテリー残量を把握していなかった
人：不足の事態に備えて予備のバッテリーを用意していなかった
モノ：緊急時に手動で操作ができる仕様ではなかった

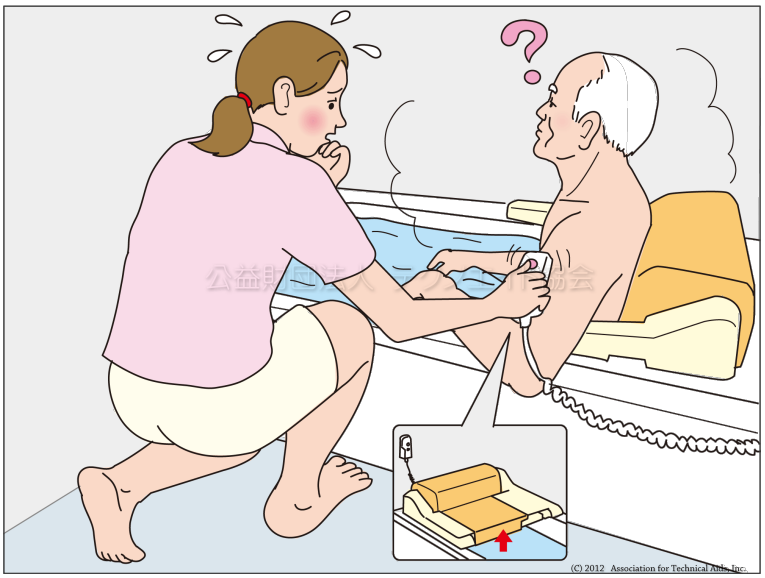
浴槽から出ようと座面を上昇させていた途中でバッテリーが切れてしまい、浴槽から出られなくなってしまった
