福祉用具ヒヤリハット　研修教材（講師用）

Case：293

傾斜地に駐車したため、車いすが後方に動き転落しそうになる

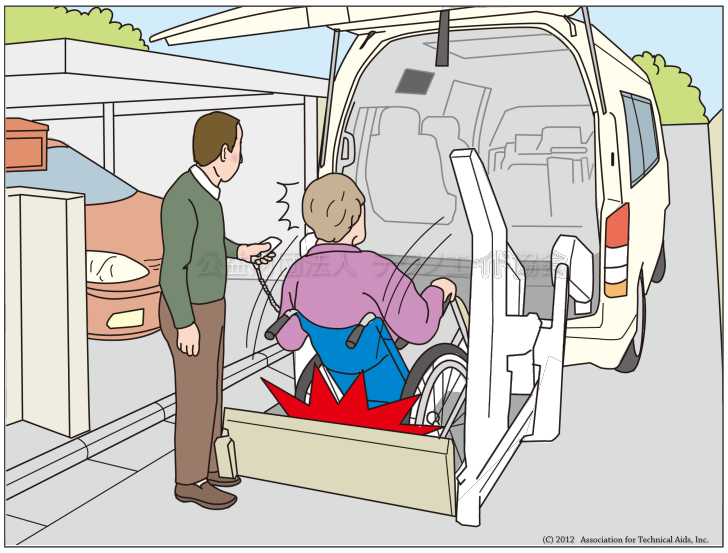
駐停車した場所がわずかに傾斜がついていたことに気づかず、リフトで下降中にブレーキをかけていなかった車いすが後方に動いて転落しそうになった

事故は複数の要因が重なり合って起きてしまうものです。これは実際に死亡事故につながってしまったケースで、普段駐車しているスペースが使えずに傾斜地に停めたこと、車いすタイヤの空気圧が不十分でブレーキが十分に効かなくなっていたこと、介助者がよそ見をしていたことなどの要因が重なって重大な事故につながってしまいました。これらの要因の一つひとつをヒヤリ･ハットとして認識し、重大な事故を未然に防ぐことが重要です。

人：傾斜のある場所に車を停めてしまった
人：傾斜があることに気づかなかった
人：車いすのブレーキをかけ忘れていた
モノ：傾斜地での使用を制限する機能や表示がなかった

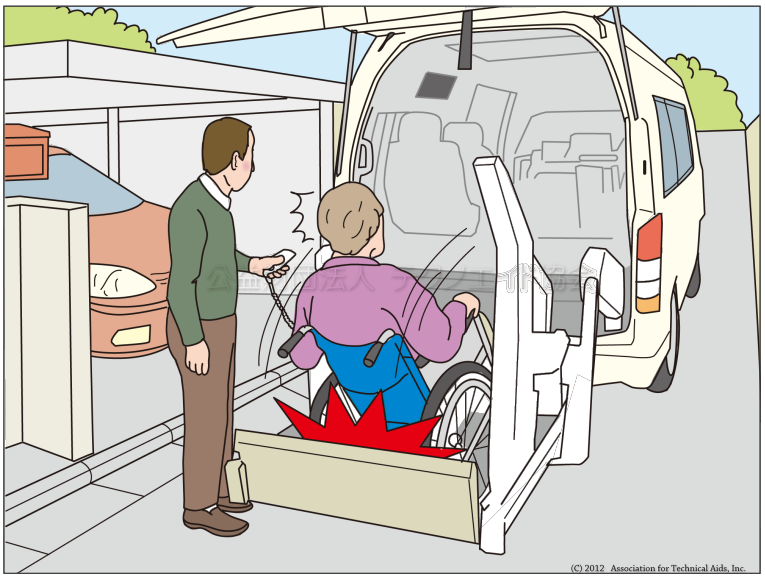
Case：293

傾斜地に駐車したため、車いすが後方に動き転落しそうになる

駐停車した場所がわずかに傾斜がついていたことに気づかず、リフトで下降中にブレーキをかけていなかった車いすが後方に動いて転落しそうになった
