Case：293

傾斜地に駐車したため、車いすが後方に動き転落しそうになる

福祉用具ヒヤリハット　研修教材（受講者用）

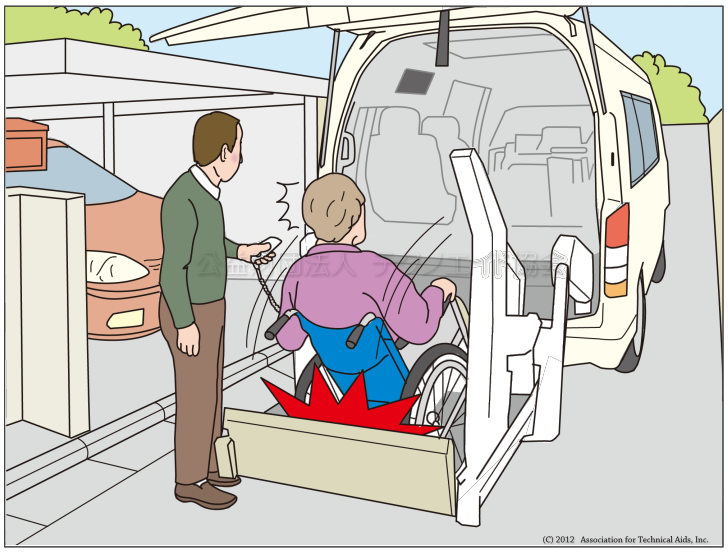
駐停車した場所がわずかに傾斜がついていたことに気づかず、リフトで下降中にブレーキをかけていなかった車いすが後方に動いて転落しそうになった

事故は複数の要因が重なり合って起きてしまうものです。これは実際に死亡事故につながってしまったケースで、普段駐車しているスペースが使えずに傾斜地に停めたこと、車いすタイヤの空気圧が不十分でブレーキが十分に効かなくなっていたこと、介助者がよそ見をしていたことなどの要因が重なって重大な事故につながってしまいました。これらの要因の一つひとつをヒヤリ･ハットとして認識し、重大な事故を未然に防ぐことが重要です。

人：傾斜のある場所に車を停めてしまった
人：傾斜があることに気づかなかった
人：車いすのブレーキをかけ忘れていた
モノ：傾斜地での使用を制限する機能や表示がなかった
