福祉用具ヒヤリハット　研修教材（講師用）

Case：297

転倒防止装置を解除したのち、戻すのを忘れて転倒しそうになる

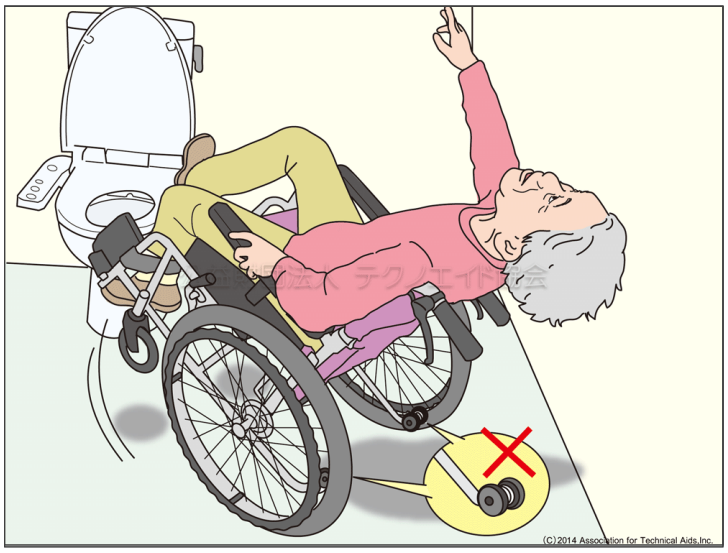
便器からの移乗で車いす座面に座った瞬間、勢いがありすぎてそのまま後方に転倒しそうになった

人：転倒防止装置の重要性の認識が甘かった
人：勢いのつかない移乗動作ができていなかった
モノ：後方に重心を崩しやすい車いすであった
環境：移乗のための手すりがついていなかった

転倒防止装置を元に戻すことを忘れてしまったことなどが原因です。忘れないように工夫することが基本ですが、「忘れる」ことは人にとって無くすことのできないこととととらえましょう。転倒防止装置を解除する場所としては玄関などの段差部分がありますが、そのような場所で解除しなくても昇降できるよう環境を整えることも一案です。移乗についても、お辞儀をしながらゆっくりと座るといった、勢いのつかないような方法を検討しましょう。安定性の高い車いすもありますが、自操での走行性が低下するなどの欠点もあることに留意して選定しましょう。

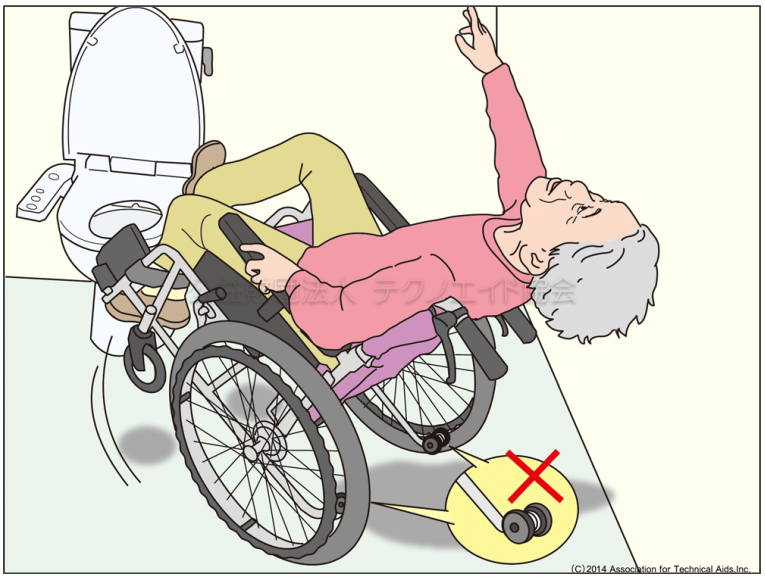
転倒防止装置を解除したのち、戻すのを忘れて転倒しそうになる

便器からの移乗で車いす座面に座った瞬間、勢いがありすぎてそのまま後方に転倒しそうになった
