福祉用具ヒヤリハット　研修教材（講師用）

Case：315

座面高さ調整時に、フレームの隙間に指を挟みそうになる

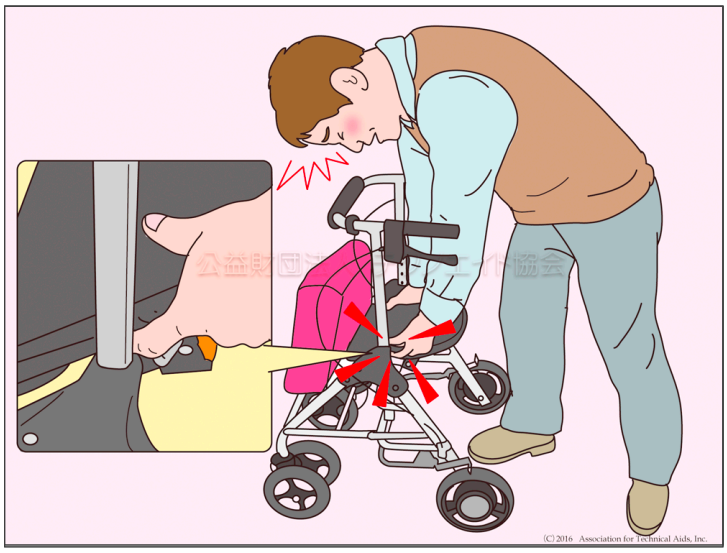
歩行器の座面の高さを調整しようとして、指を挟みそうになった

歩行器の座面を調整する際の指の持って行き方が悪く、挟みそうになった事例です。
歩行器の構造や機構によるところが多く、説明書通りの調整方法で行えば危険は少なくなります。
ただし、実際には説明書を見ずに使われることが少なくなく、メーカーレベルでの工夫も求められます。

人：説明書にある安全な調整方法を知らないで我流でやろうとした
モノ：指を挟み込みやすい構造や機構だった
環境：十分な明るさがなく、細部が見えにくかった
管理：メーカーからの注意喚起が不足していた

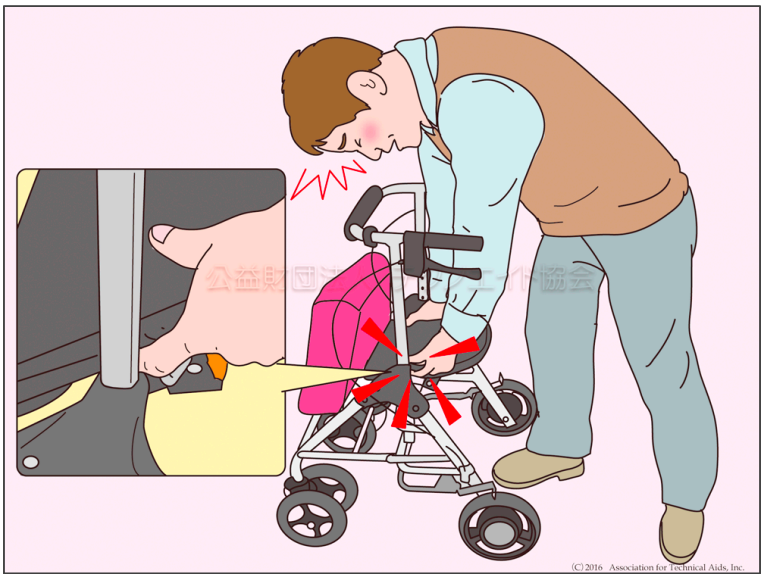
座面高さ調整時に、フレームの隙間に指を挟みそうになる

歩行器の座面の高さを調整しようとして、指を挟みそうになった
