福祉用具ヒヤリハット　研修教材（講師用）

Case：317

無理な介助で移乗中に車いすのブレーキレバーにお尻を強打し、ブレーキレバーが曲がってしまう

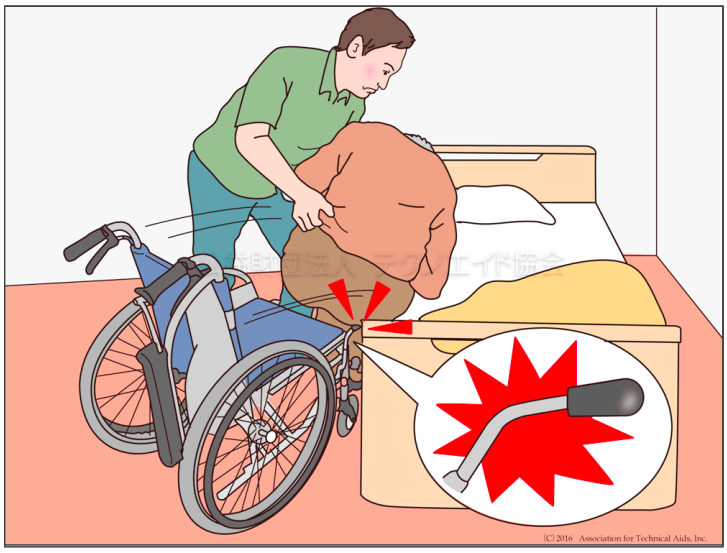
ベッド・車いす間での無理な介助での移乗中に車いすの延長ブレーキがお尻がぶつかり、ブレーキレバーが曲がってしまった

延長ブレーキを使っている場合に起こりやすいトラブルです。
車いす・ベッド間の移乗介助の方法やその際の車いすの準備に関して、再検討が必要です。

人：力まかせに移乗させようとした
人：本人の身体機能から、そもそも持ち上げる介助方法が適切ではなかった
環境：介助者から延長ブレーキが見えにくかった

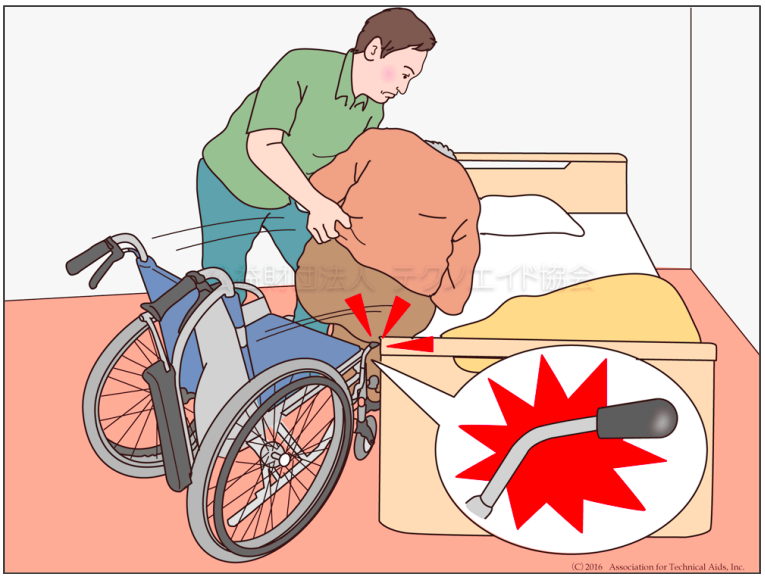
Case：317

無理な介助で移乗中に車いすのブレーキレバーにお尻を強打し、ブレーキレバーが曲がってしまう

ベッド・車いす間での無理な介助での移乗中に車いすの延長ブレーキがお尻がぶつかり、ブレーキレバーが曲がってしまった
