Case：323

左右のフットサポートの間に足首が挟まりケガをしそうになる

福祉用具ヒヤリハット　研修教材（受講者用）

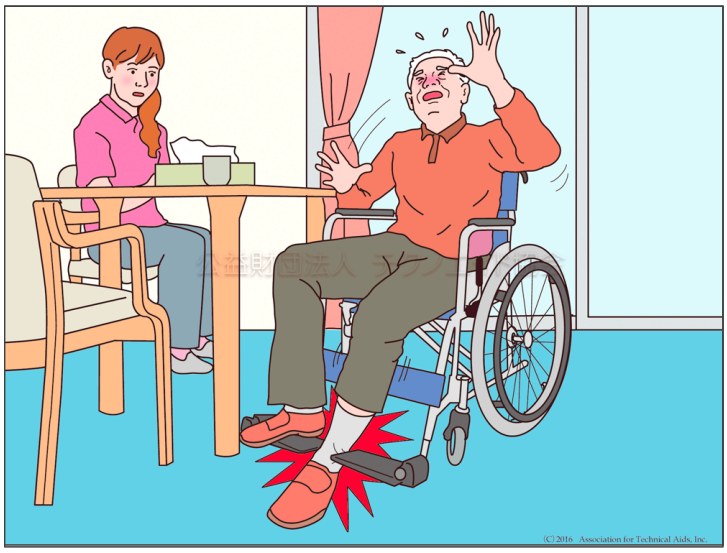
車いすで過ごしていた時に、左右のフットサポートの間に足首が挟まり、ケガをしそうになった

足首は筋肉や脂肪組織が少なく、傷になりやすい部分です。外出時には靴を履いているので落ちにくいですが、自宅内で靴下を履いている場合は滑って落ちやすくなります。下肢の麻痺や感覚障害、筋力低下のある人に起こりやすい事例です。

人：下肢の麻痺や筋力低下でうまく足の位置がフットサポート上に保持できなかった
人：靴下がフットサポート上で滑りやすかった
モノ：左右のフットサポートの間があり、足が落ち込みやすい構造だった
管理：介護者の注意が不足していた

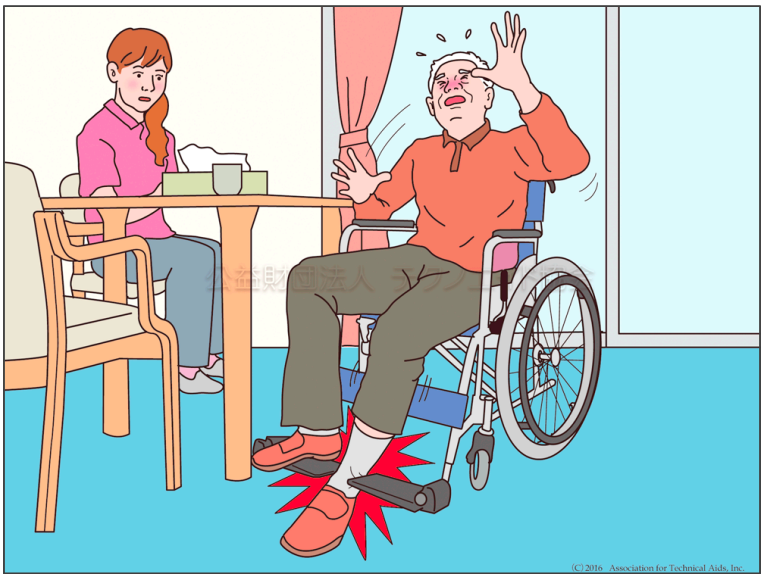
左右のフットサポートの間に足首が挟まりケガをしそうになる

車いすで過ごしていた時に、左右のフットサポートの間に足首が挟まり、ケガをしそうになった
