Case：336

急坂を登っているとき、前輪が浮いて後方に倒れそうになる

福祉用具ヒヤリハット　研修教材（受講者用）

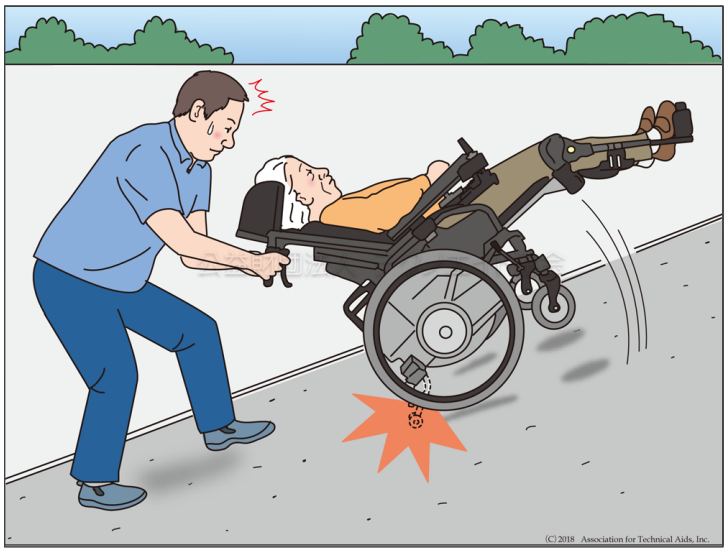
リクライニング型簡易電動車いすの利用者がリクライニングした状態で上り坂を登っていて、前輪が浮いて後方に転倒しそうになった。転倒防止バーは解除してあった。
介助者が後方で抑えて事なきを得た。

簡易電動車いすの転倒防止バーは屋外での段差移動の際に引っかかることがあり、解除している人が少なくありませんが、重心が後方にかかると、車いすごと後ろに転倒するため非常に危険です。この利用者の場合、リクライニングしていた、急な登り坂だったことが後方重心の原因です。転倒防止バーを解除したままでの移動は行うべきではありません。段差昇降後、転倒防止バーは速やかに再設定しましょう。

人：転倒防止を解除し、リクライニングした状態で急坂を登った
モノ：転倒防止バーが解除されていた
環境：急な上り坂だった
管理：転倒防止バーの安全対策の徹底が介護者にできていなかった

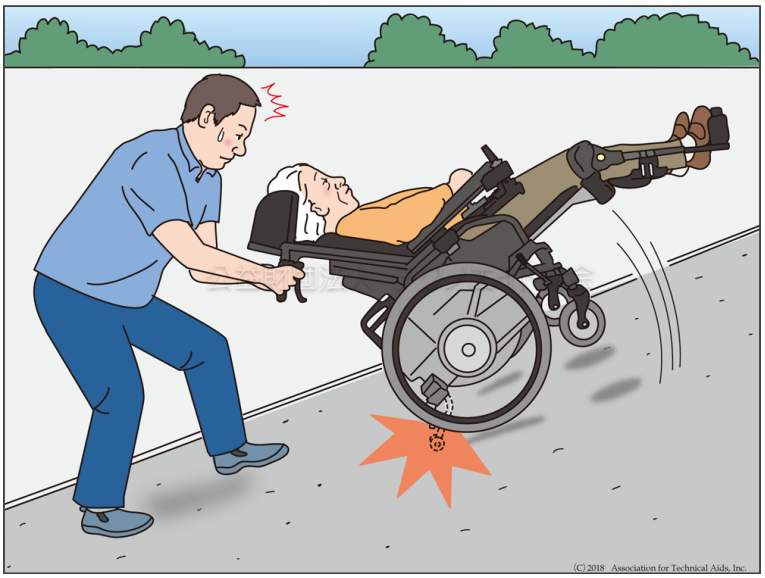
Case：336

急坂を登っているとき、前輪が浮いて後方に倒れそうになる

リクライニング型簡易電動車いすの利用者がリクライニングした状態で上り坂を登っていて、前輪が浮いて後方に転倒しそうになった。転倒防止バーは解除してあった。
介助者が後方で抑えて事なきを得た。
