福祉用具ヒヤリハット　研修教材（講師用）

Case：337

アームサポートがなかなかはまらず指を挟みそうになる

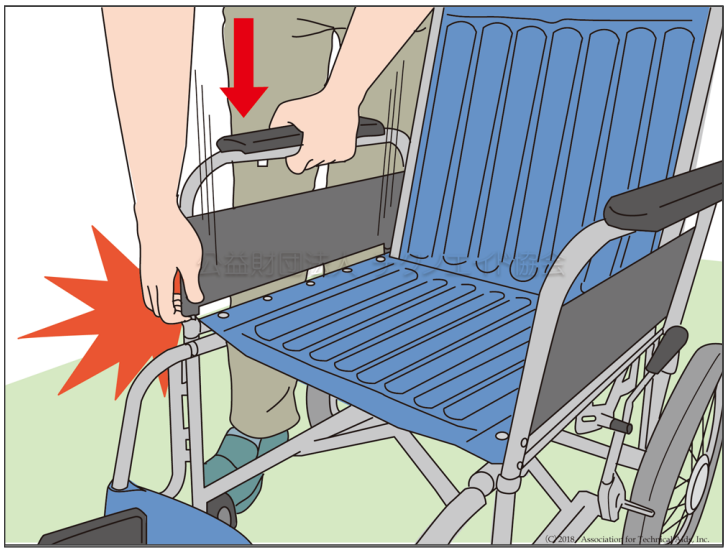
固定ボタンを押しながら勢いよく差し込んだ。
フレームのゆがみや固定ボタンの動きが悪くなっていた。

古い病院や施設では旧式の車いす等の福祉用具が現在でも使われている場合が少なくありません。修理対応で解決する場合もありますが、耐用年数を超えての使用は安全対策が不十分となるのでそれ自体が危険行為です。

人：ボタンの指の押し込み具合とアームサポートの差し込み方が悪かった
モノ：旧式のもので、着脱しづらかった
環境：耐用年数を超えて、古い福祉用具を使っている施設であった
管理：耐用年数を超えた福祉用具を交換できていなかった

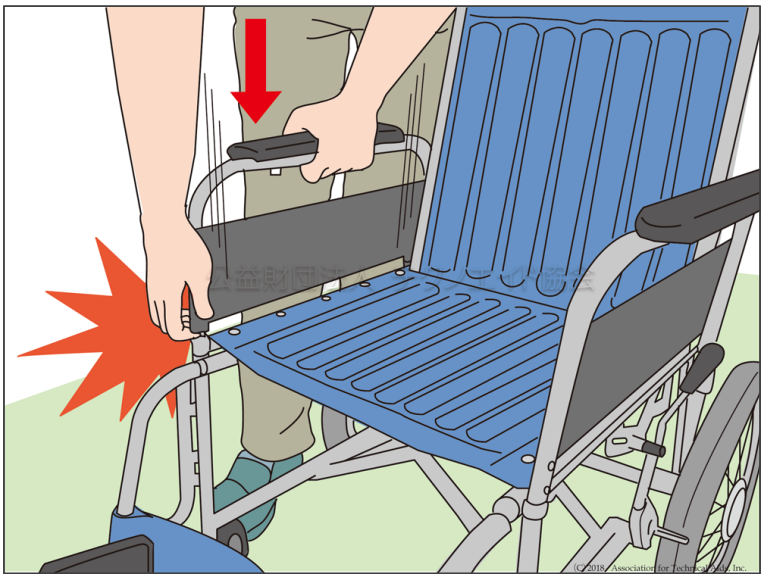
Case：337

アームサポートがなかなかはまらず指を挟みそうになる

固定ボタンを押しながら勢いよく差し込んだ。
フレームのゆがみや固定ボタンの動きが悪くなっていた。
