福祉用具ヒヤリハット　研修教材（講師用）

Case：338

介助のために外していたサイドレールを、ベッドの下降操作により挟み込み、変形しそうになる

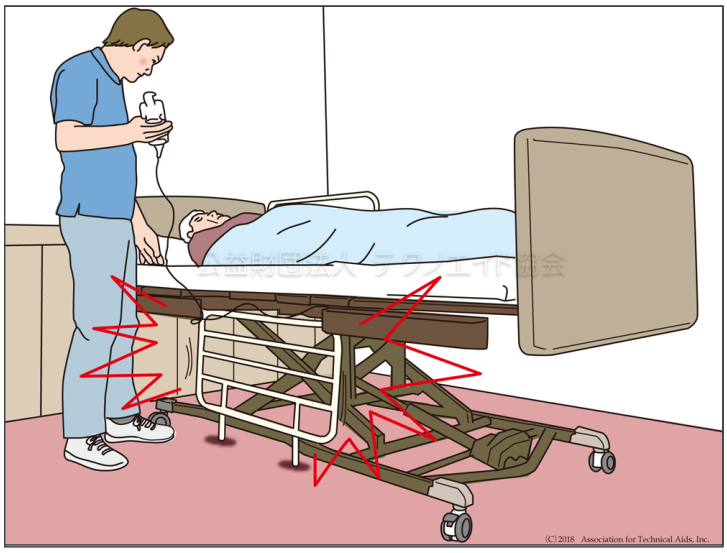
おむつ交換の介助の際、サイドレールを外して保管していた。
ケアが終わりベッドを下降させる際に挟んでしまい変形しそうになった。

介護者がベッドの高さを高くしておむつ交換等の介助をすることが良くあります。狭い部屋では、サイドレールを遠くに置けなかったり、誤ってゴミ箱や未使用のおむつがベッド下に収納されていることがあります。ベッド昇降の際は、挟み込みに注意しましょう。

人：ベッドの下を確認せずにベッドを下げた
環境：部屋が狭く、ベッド下や横にモノを置かざる負えない状況があった
管理：ベッド下にベッド柵やごみ箱等を置かない注意喚起や指導が不十分だった

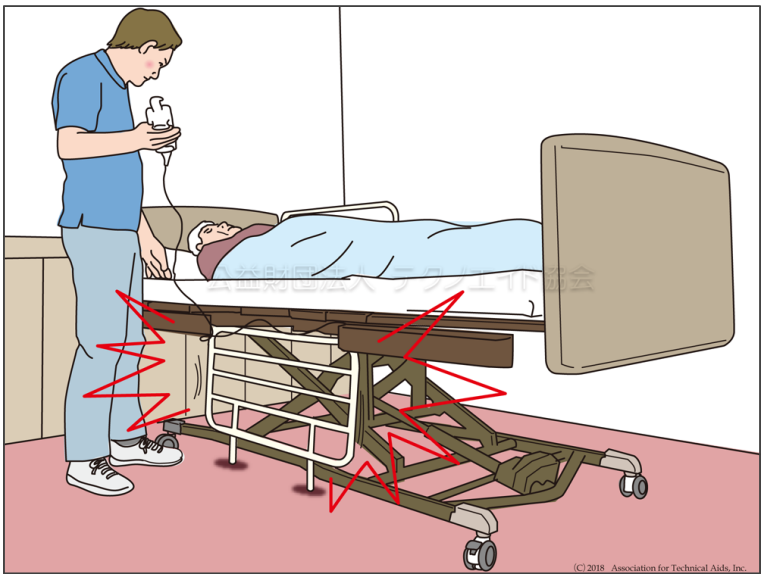
介助のために外していたサイドレールを、ベッドの下降操作により挟み込み、変形しそうになる

おむつ交換の介助の際、サイドレールを外して保管していた。
ケアが終わりベッドを下降させる際に挟んでしまい変形しそうになった。
