Case：338

介助のために外していたサイドレールを、ベッドの下降操作により挟み込み、変形しそうになる

福祉用具ヒヤリハット　研修教材（受講者用）

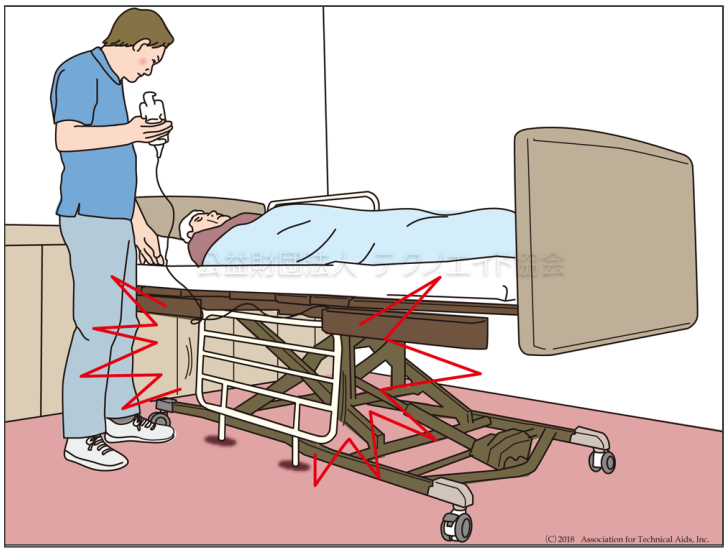
おむつ交換の介助の際、サイドレールを外して保管していた。
ケアが終わりベッドを下降させる際に挟んでしまい変形しそうになった。

介護者がベッドの高さを高くしておむつ交換等の介助をすることが良くあります。狭い部屋では、サイドレールを遠くに置けなかったり、誤ってゴミ箱や未使用のおむつがベッド下に収納されていることがあります。ベッド昇降の際は、挟み込みに注意しましょう。

人：ベッドの下を確認せずにベッドを下げた
環境：部屋が狭く、ベッド下や横にモノを置かざる負えない状況があった
管理：ベッド下にベッド柵やごみ箱等を置かない注意喚起や指導が不十分だった
