福祉用具ヒヤリハット　研修教材（講師用）

Case：342

便器固定型の手すりの脚部に車いすのキャスターがぶつかり、利用者が転落しそうになる

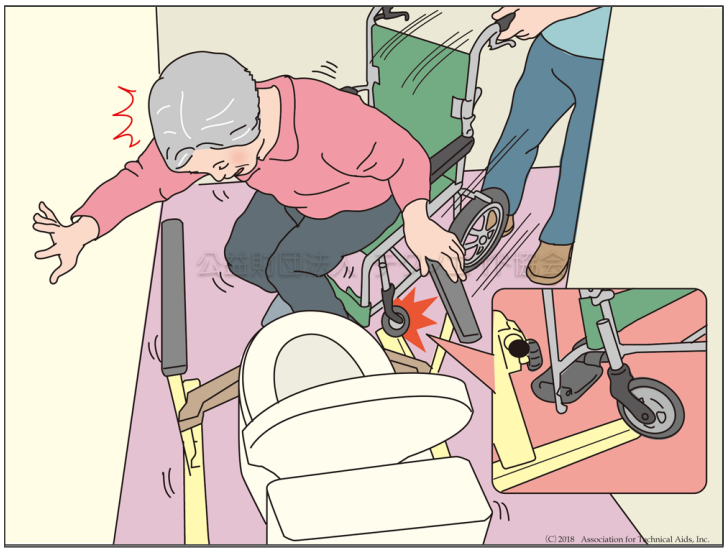
トイレは狭く、借家のため、工事不要の便器固定型の手すりを使用していた。
本人は下肢衰弱で円背。家族が操作する簡易車いすに浅く座っていたため、ぶつかった際に転倒しそうになった。

賃貸住宅等で壁面手すりでなく、福祉用具の設置型手すりを選んだために起こったヒヤリハットです。車いすのキャスターが、手すりの脚部にぶつかり、勢いで前方へ転倒しそうになりました。狭いトイレでは、キャスターがぶつかることも想定して慎重に便器に近づける等の介助アドバイスが必要です。

人：介護者に車いす座位姿勢やトイレ内での介助の仕方を徹底できていなかった
人：利用者に重度な身体機能低下があり、安定した座位を保てなかった
環境：横から便器に接近する空間だった。
環境：手すり脚部と車いすキャスターが接触しやすい環境だった
管理：介護者への介助方法のアドバイスをする必要があった

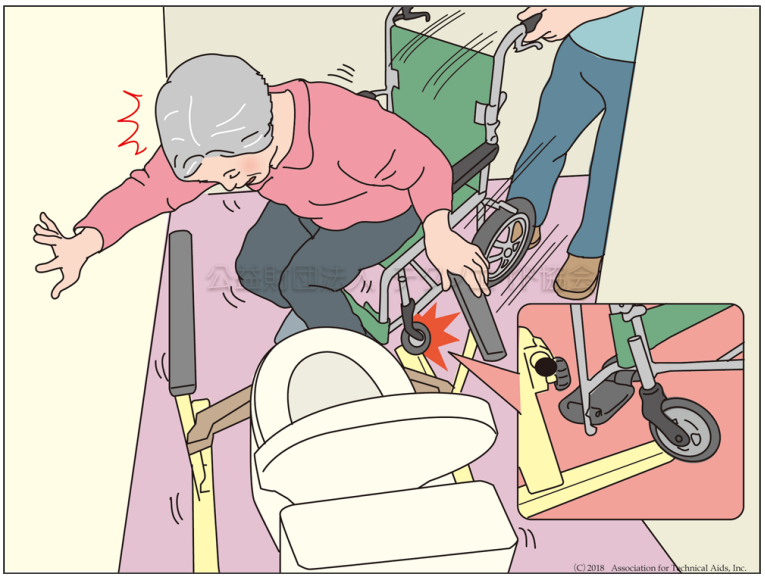
便器固定型の手すりの脚部に車いすのキャスターがぶつかり、利用者が転落しそうになる

トイレは狭く、借家のため、工事不要の便器固定型の手すりを使用していた。
本人は下肢衰弱で円背。家族が操作する簡易車いすに浅く座っていたため、ぶつかった際に転倒しそうになった。
