福祉用具ヒヤリハット　研修教材（講師用）

Case：347

ポータブルトイレの蹴込みに脚をひっかけて起き上がり、下腿前面をけがしそうになる

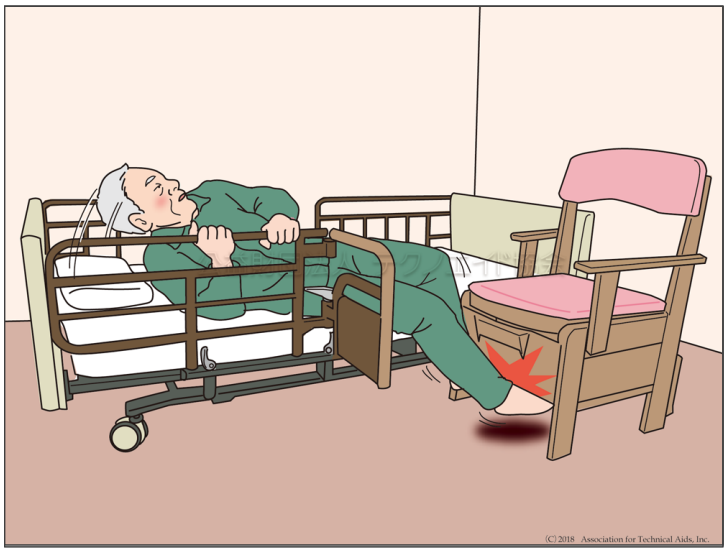
起き上がり動作をポータブルトイレ前面の蹴込みに足を引っ掛け、てこにして行っていた。

脊柱の拘縮による可動制限がある人が行う代償的なテコによる起き上がり動作です。反動をつけて起き上がろうとする場合が少なくないので、下腿前面のケガにつながることが推測されます。反動を使った起き上がりは、頚椎等に悪影響を及ぼすこともあるので、電動ベッドの背上げ機能を活用する起き上がり方法を指導しましょう。

人：寝返りからの起き上がりが困難な身体状況があった
モノ：ポータブルトイレの蹴込みが代償に使いやすかった
モノ：電動ベッドの背上げ機能が使えていなかった

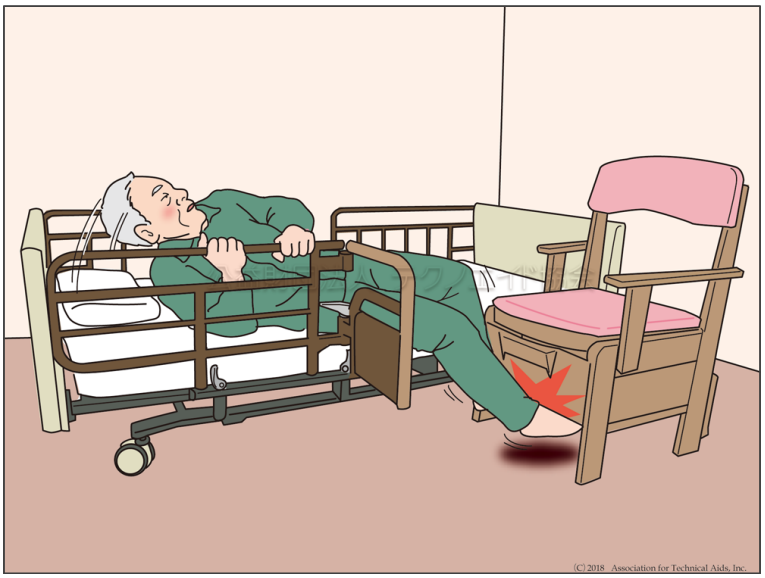
起き上がり動作をポータブルトイレ前面の蹴込みに足を引っ掛け、てこにして行っていた。
