Case：348

介助動作中に入浴用介助ベルトが破断してしまう

福祉用具ヒヤリハット　研修教材（受講者用）

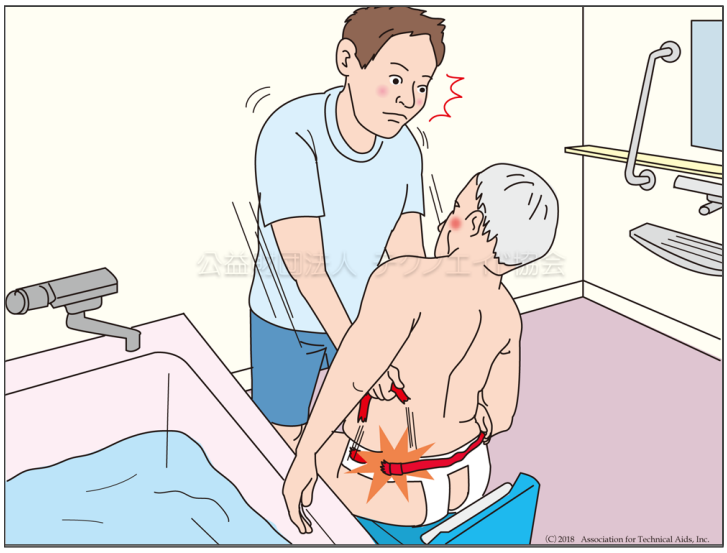
入浴ベルトを使って入浴介助中、浴槽からの立ち上がりを助けようと介助ベルトを持ち上げた時、ベルトが破断した。

ナイロンやポリエステルなどの生地製品の場合、経年劣化が必ず起こります。特に使用状況や保管状況によって、破断することがあります。特に持ち上げ介助等の誤った使用方法により破断リスクは高くなります。それぞれの福祉用具の耐用年数を基本とし、なお定期的に生地や縫い目の劣化状況を評価する必要があります。

人：間違った持ち上げ介助をおこなった
モノ：もともと、生地製品は劣化しやすかった
環境：保管状況に問題が潜んでいる可能性があった
管理：定期的に劣化の評価ができていなかった

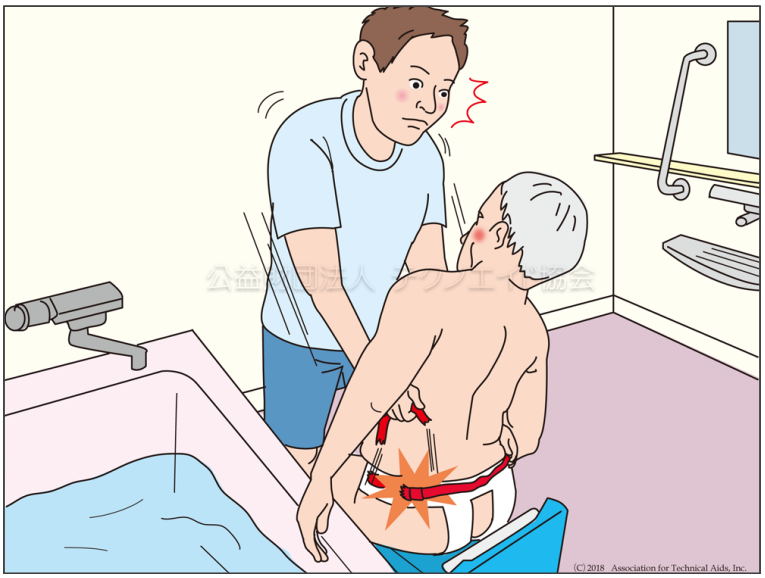
Case：348

入浴ベルトを使って入浴介助中、浴槽からの立ち上がりを助けようと介助ベルトを持ち上げた時、ベルトが破断した。
