福祉用具ヒヤリハット　研修教材（講師用）

Case：351

玄関掃除で床を濡らしたため、突っ張り型手すりがずれてしまう

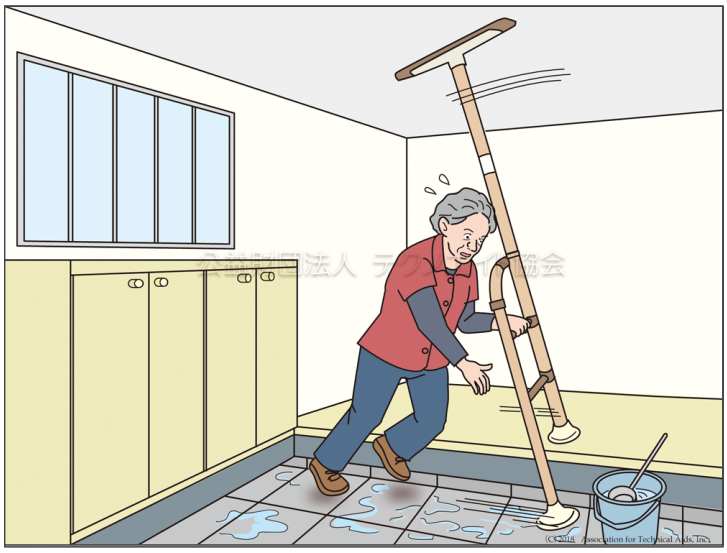
玄関上り框の昇降補助として突っ張り型手すり土間に設置したが、家族が掃除の際に土間に水をまき、ずれやすくなっていた。

突っ張りがゆるむと外れることは取り付け時に説明しますが、玄関に水をまいて掃除することまで予測できなかったようです。床面が濡れ、摩擦が減ったことでずれやすくなっていたと考えられます。設置時の説明に土台が濡れるとずれることを加えましょう。

人：玄関土間に水を撒いて掃除した
人：昇降時に手すりを引っ張った
モノ：手すりの土台が濡れて滑りやすくなっていた
環境：滑りやすいタイル床だった
管理：水に濡れると土台が滑ることを伝えられていなかった

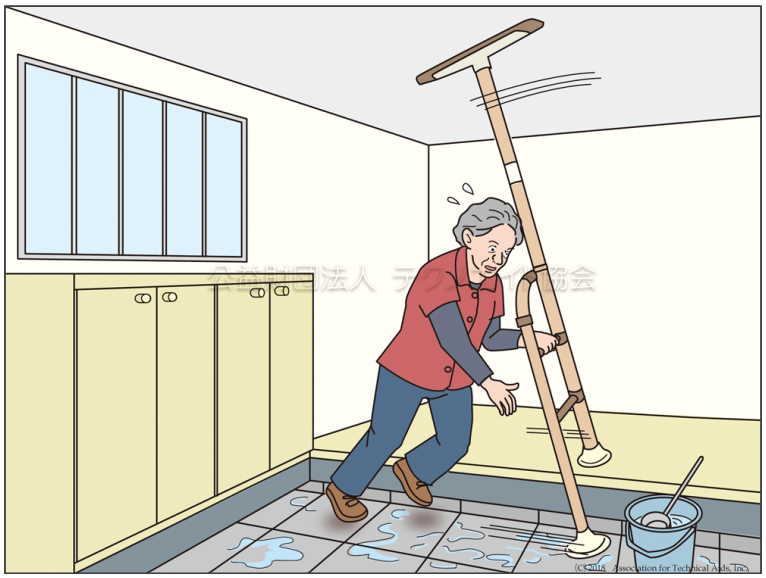
Case：351

玄関掃除で床を濡らしたため、突っ張り型手すりがずれてしまう

玄関上り框の昇降補助として突っ張り型手すり土間に設置したが、家族が掃除の際に土間に水をまき、ずれやすくなっていた。
