福祉用具ヒヤリハット　研修教材（講師用）

Case：353

フットプレートの裏面に足がこすれてケガしそうになる

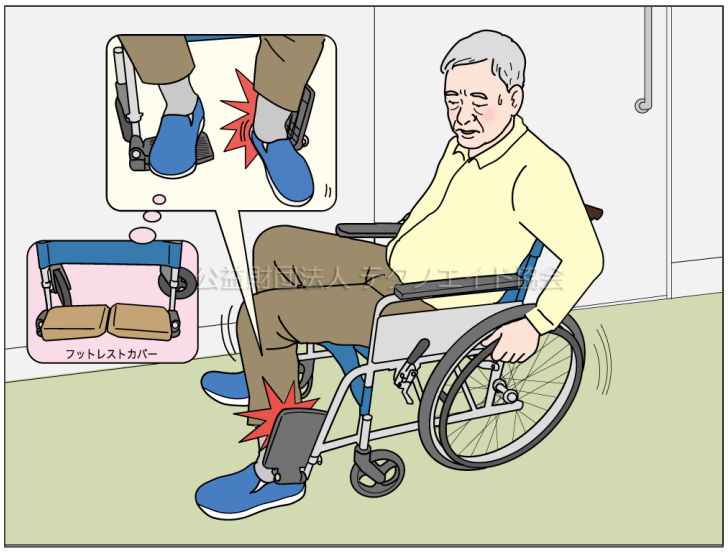
片麻痺者の自力での足こぎ移動時に、フットプレートの裏面に足がこすれてケガしそうになった

片麻痺者の自力での足こぎ移動時に、フットプレートの裏面に足がこすれてケガしそうになった事例です。車いすのフットサポートが取り外せないタイプの場合、足元空間が狭くなり、接触しやすくなります。着脱が可能な車いすに変更したり、フットプレートカバーを装着する対策もあります。

人：フットプレートへの接触に関して注意不足だった
人：フットサポートの着脱が可能な車いすやフットプレートカバーの選定がされてなかった
モノ：車いすのフットプレートが足に接触しやすい構造であった

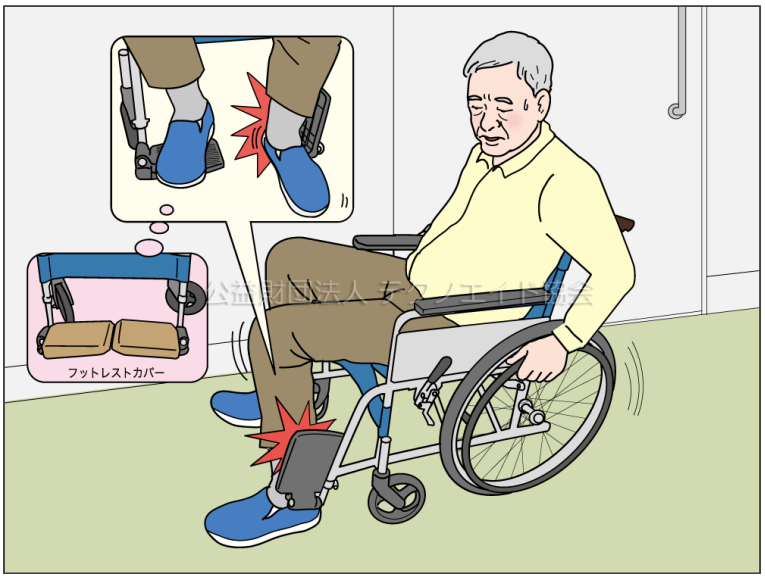
フットプレートの裏面に足がこすれてケガしそうになる

片麻痺者の自力での足こぎ移動時に、フットプレートの裏面に足がこすれてケガしそうになった
