Case：354

ベッド高を下げる際に、車いすのフットプレートがベッドに挟まれそうになる

福祉用具ヒヤリハット　研修教材（受講者用）

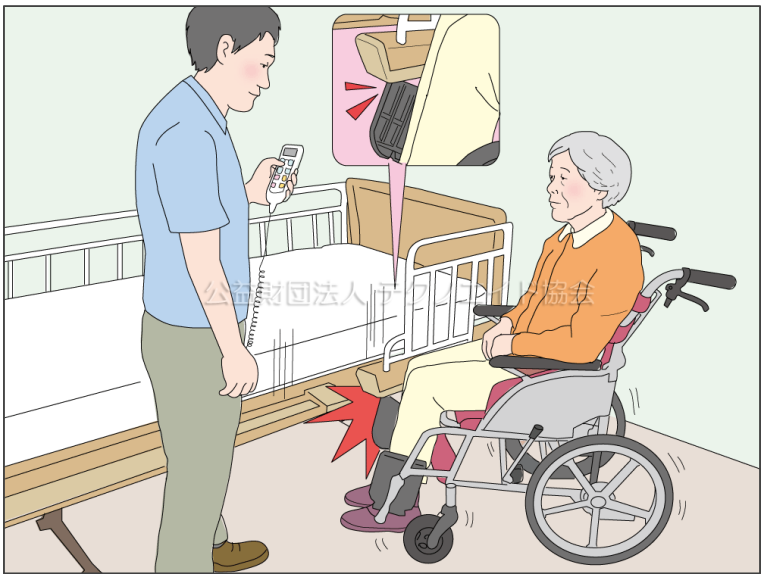
ベッド高を下げる際に、車いすのフットプレートが介護用ベッドに挟まれそうになった
