Case：360

床走行リフトの支柱に足をぶつけて、ケガをしそうになる

福祉用具ヒヤリハット　研修教材（受講者用）

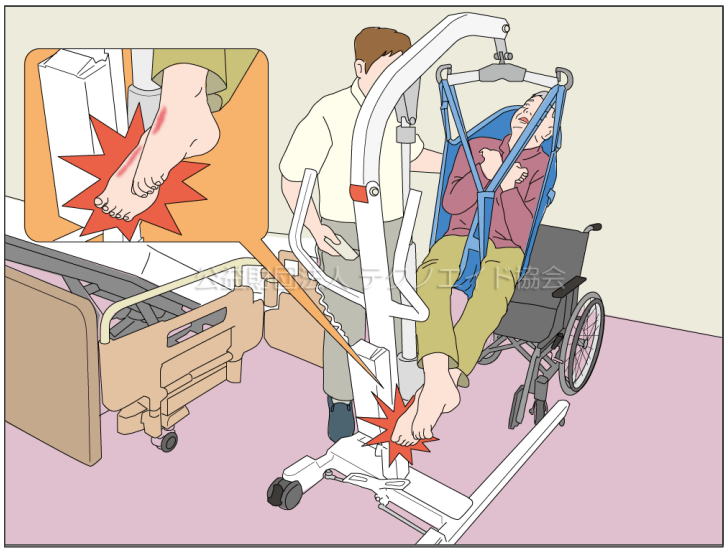
床走行式リフトを使い、ベッドから車いすに移乗する際、拘縮して動かせない足がリフトにぶつかりケガをしそうになった

床走行式リフトを使った重度者のベッドから車いすへの移乗時に、拘縮して動かせない足がリフトにぶつかりケガをしそうになった事例です。構造上、脚が接触する場合があるため、リフトに柔らかいパッドを貼るなどの工夫が必要です。

人：下肢が拘縮で動かせなかった
モノ：脚がぶつかる構造になっており、パッド等の工夫ができていなかった
環境：床走行式リフトしか選択できなかった

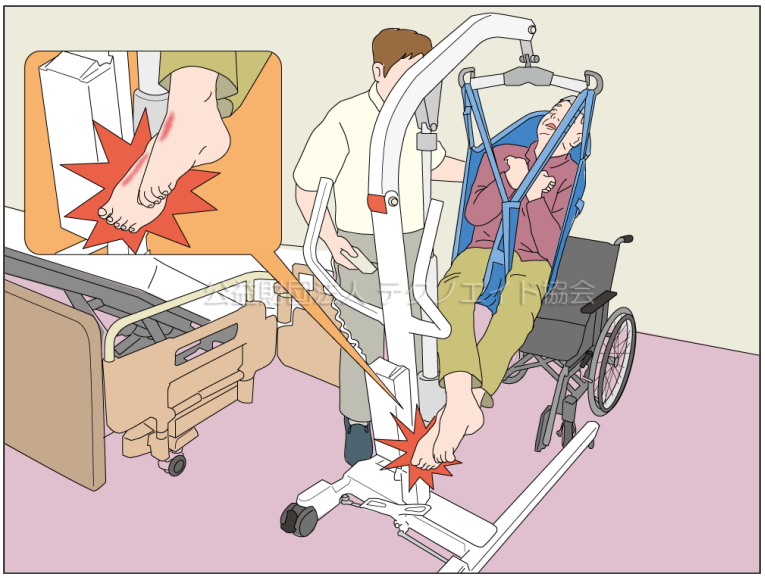
Case：360

床走行リフトの支柱に足をぶつけて、ケガをしそうになる

床走行式リフトを使い、ベッドから車いすに移乗する際、拘縮して動かせない足がリフトにぶつかりケガをしそうになった
