Case：361

昇降リフトが利用者の車いすに接触し、転倒しそうになった

福祉用具ヒヤリハット　研修教材（受講者用）

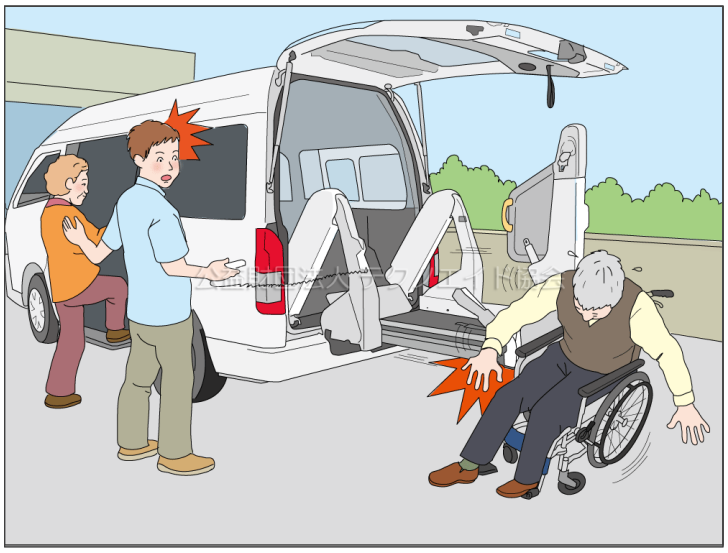
送迎車両の昇降リフトが待機していた利用者の車いすに接触し、転倒しそうになった

送迎車両の昇降リフトが待機していた車いすに接触し、転倒しそうになった事例です。リフト操作をしていた人が別のことに気を取られていたことと、車いす利用者を連れてきた介護職員の待機位置が悪かったために生じました。リフトの操作によっては、挟み込み等の重大事故につながるリスクがあります。圧迫力が強いため、慎重な操作や安全確認が必要です。

人：リフト操作をしていた人が別のことに気を取られていた
人：車いす利用者の待機位置が悪かった

管理：大事故を予防する慎重な操作や安全確認が不足していた

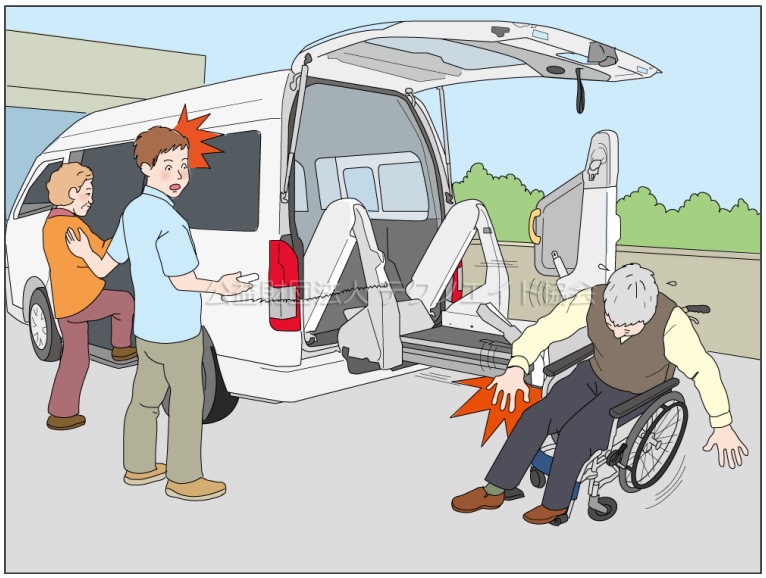
送迎車両の昇降リフトが待機していた利用者の車いすに接触し、転倒しそうになった
