福祉用具ヒヤリハット　研修教材（講師用）

Case：371
砂利道に入ってしまい、動かなくなる

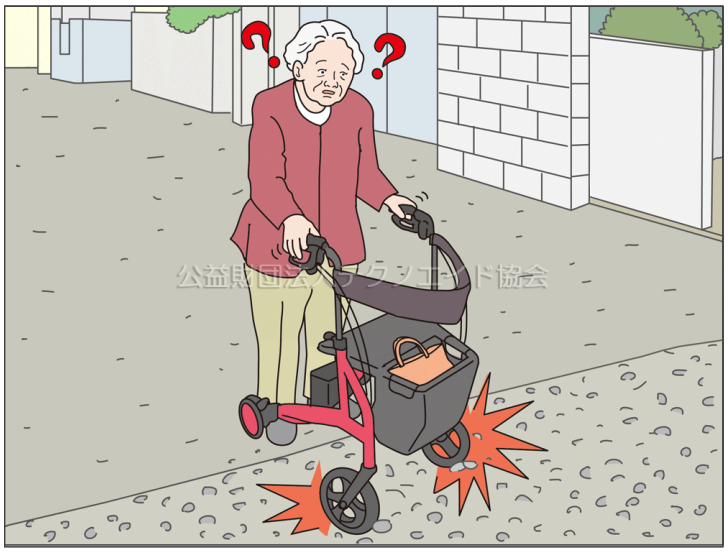
歩行支援ロボットである電動アシスト歩行車で砂利道に侵入してしまい、立ち往生してしまった

電動アシスト機能の付いた歩行車は、車体の傾斜等をセンサーで判断し、危険な状況では動作を停止することがあります。多くの機種で、砂利道などの不整地では車体が不安定になることから使用が禁止されています。また、段差を降りる際の傾斜では、歩行車のセンサーは下り坂と認識してブレーキをかけたり後進させたりすることがあります。制御の自動化が進んだ福祉用具では、時として利用者の意に反する挙動や反応をすることがあり、そのような特性への理解や提供時の注意喚起はとても重要です。

人：不整地では利用できないということを、理解していなかった
モノ：不整地での使用には適さない歩行車であった
モノ：不整地の利用について、マニュアルでの注意喚起がわかりにくかった
管理：使用する環境を前提とした注意喚起や説明が不足していた

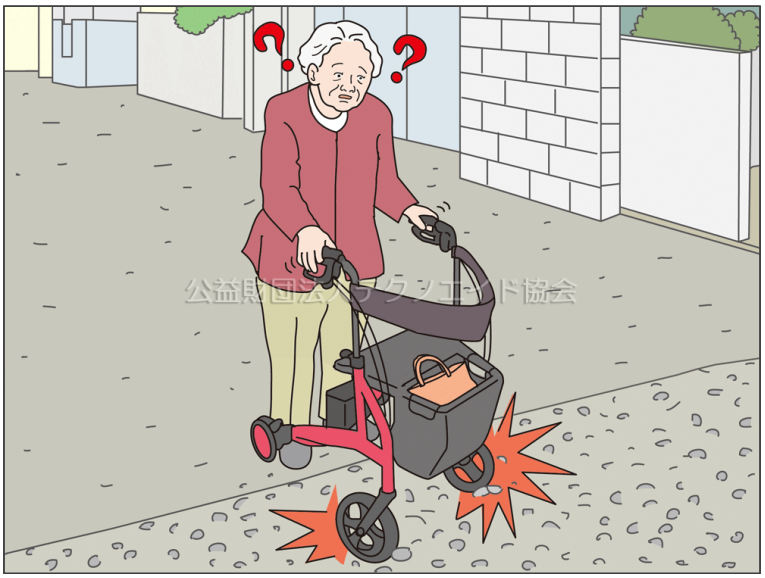
Case：371

砂利道に入ってしまい、動かなくなる

歩行支援ロボットである電動アシスト歩行車で砂利道に侵入してしまい、立ち往生してしまった
