福祉用具ヒヤリハット　研修教材（講師用）

Case：373

据え置き型手すりが破損し転びそうになる

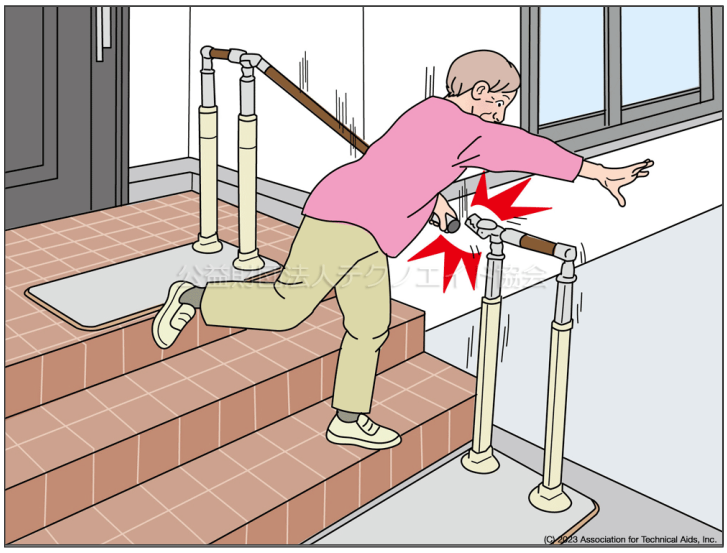
据え置き型で移動可能な手すりを利用中、支柱と手すりの接続部分が破損し、利用者が転倒しそうになる

据え置き型手すりは、組み立てられた状態で移動しようとすると支柱と手すりの接続部分に大きな負荷がかかります。設置場所を移動する際にはいったん分解するなどして、接続部分に無理な力が加わらないようにすることが求められています。また、組み立てや分解の作業中にも注意が必要です。このケースではそのような注意を怠ったことが要因で接続部が弱くなっていたと考えられます。

人：いったん分解して移動するのが面倒くさかった
人：取扱説明書を確認しないで設置作業をした
モノ：移動の時はねじを緩めるという注意喚起の表示がなかった
モノ：誤った方法での移動を想定した強度になっていなかった
管理：不適切な作業により重大な事故につながる可能性があることが周知されていなかった

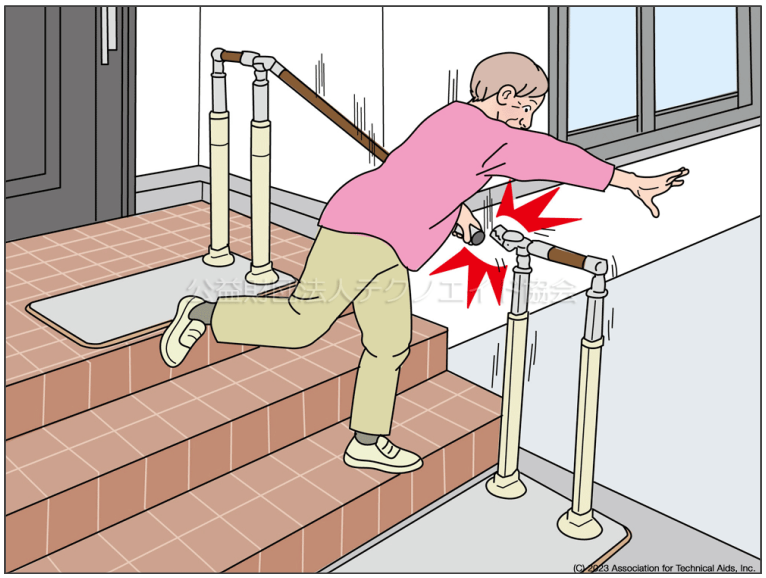
Case：373

据え置き型手すりが破損し転びそうになる

据え置き型で移動可能な手すりを利用中、支柱と手すりの接続部分が破損し、利用者が転倒しそうになる
