Case：377

介護用ベッドの部品が破断し、寝床のフレームが落下した

福祉用具ヒヤリハット　研修教材（受講者用）

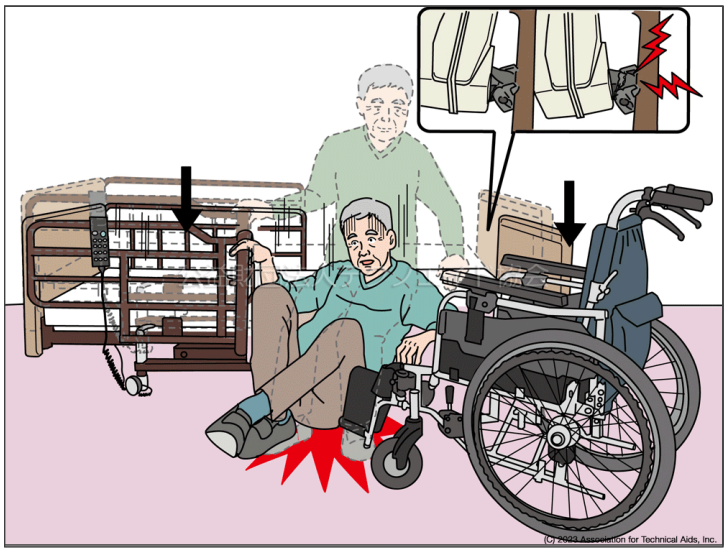
レンタルで利用している介護ベッドの高さ調整の構造部分が破断し寝床フレームが突然落下、車いすに移乗しようとしていた利用者が転落してしまった。

貸与利用の介護ベッドは、分解されて保管・運搬されることが一般的です。破断した接続部分は、保管や運搬の際に紐などで固定しぐらつきを抑える必要がありましたが、それを怠ったことで想定していなかった力が加わり、破断につながったと考えられます。貸与での利用が基本である介護保険制度では、事業者の点検整備や保管、運搬の不備が事故につながる可能性があることを教えてくれる事例です。

人：回収時は点検整備に回すので雑に扱っても良いと思っていた
モノ：固定をしないことで大きな力が加わり、構造部分の劣化が進行していた
モノ：製品の取扱説明書に、保管運搬時の注意が記載されていなかった
管理：事業者のマニュアルに接続部分の点検や、保管運搬時の固定が記載されていなかった

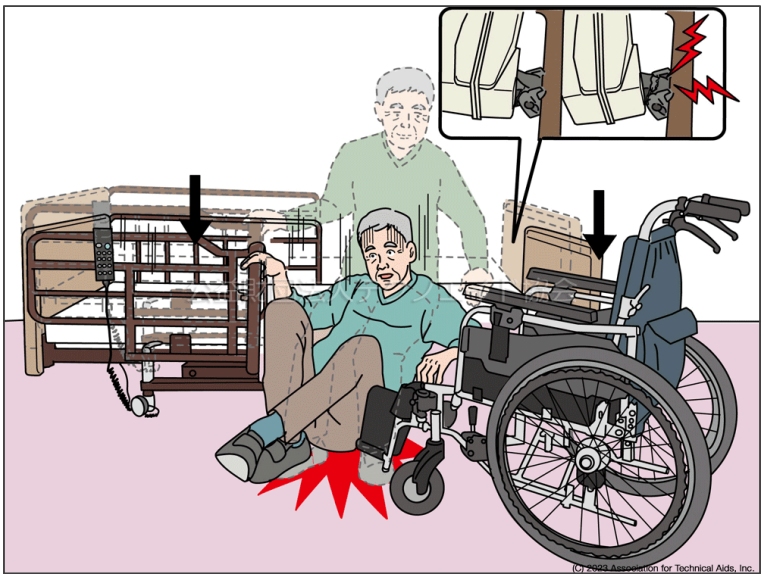
レンタルで利用している介護ベッドの高さ調整の構造部分が破断し寝床フレームが突然落下、車いすに移乗しようとしていた利用者が転落してしまった。
