福祉用具ヒヤリハット　研修教材（講師用）

Case：379

土の地面に設置した昇降機がめり込み、傾いて転落しそうになる

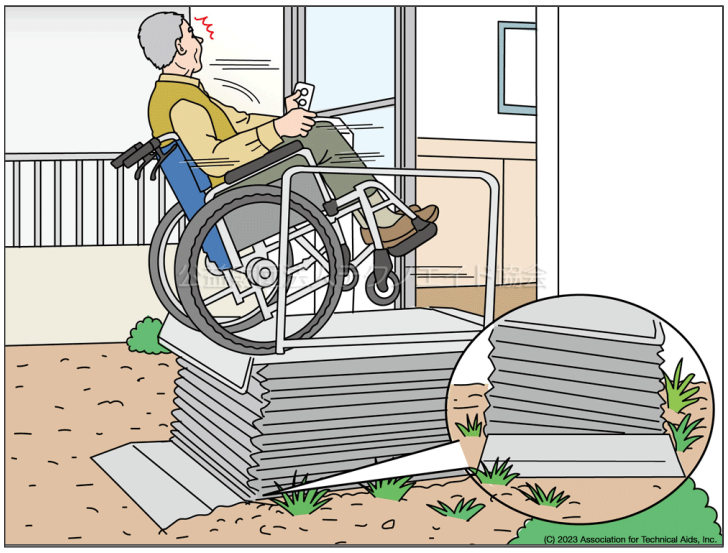
長年の使用で車いす用段差解消機のテーブル面に傾斜ができており、下降中に車いすが動いて転落しそうになる

基本的には設置面の補強を行なうなどの事前対策が求められ、土の地面では長年の風雨等で傾くことが考えられます。また地面から伸びた植物が故障の原因となることも考えられますので、そもそもの設置状況が不適切であり危険であったと判断されます。多くの昇降機には転落防止目的の脱輪止めが設けられていますが、低いものだと大車輪側からの動きを止めることができない可能性もあり、過信は出来ません。

人：地面が土でも固そうだったので大丈夫だと思った
モノ：重いタイプの車いすだった
モノ：車いすのブレーキの効きが甘かった
環境：設置する地面が土だった
管理：土の地面では設置できないことを徹底していなかった

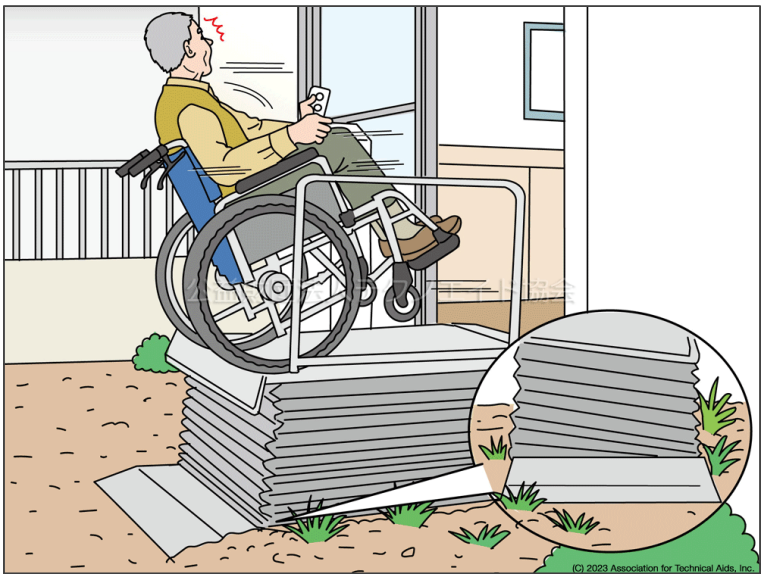
Case：379

土の地面に設置した昇降機がめり込み、傾いて転落しそうになる

長年の使用で車いす用段差解消機のテーブル面に傾斜ができており、下降中に車いすが動いて転落しそうになる
