Case：38

マットレス止めが利用者の腿（もも）にあたり、ケガをしそうになる

福祉用具ヒヤリハット　研修教材（受講者用）

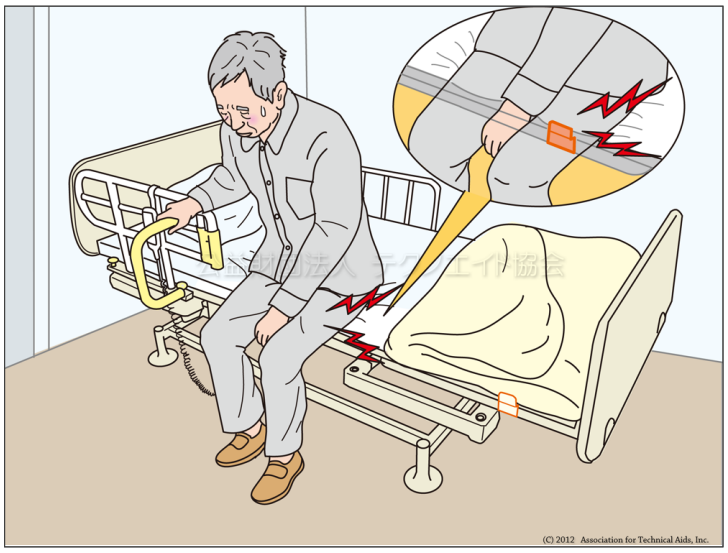
マットレス止めが中央寄りに取り付けられていたため、ベッドで端座位になった際に、腿（もも）にあたった

マットレス止めは正しく配置されていたのでしょうか？機種によっては、任意の位置に設置できるものもありますが、このようなことがないよう配慮して設置すべきでしょう。またマットレスの厚さや硬さなどに起因することも考えられます。

人：マットレス止めの位置を意識していなかった
環境：不適切な位置にマットレス止めを配置してある

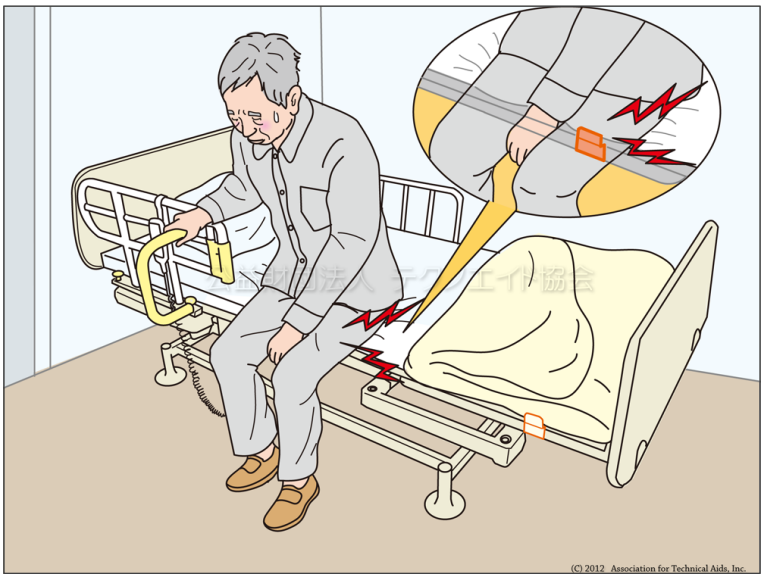
Case：38

マットレス止めが利用者の腿（もも）にあたり、ケガをしそうになる

マットレス止めが中央寄りに取り付けられていたため、ベッドで端座位になった際に、腿（もも）にあたった
