福祉用具ヒヤリハット　研修教材（講師用）

Case：380

電動車いすで熱湯を運んでいたところ、急停止してこぼし火傷をしそうになる

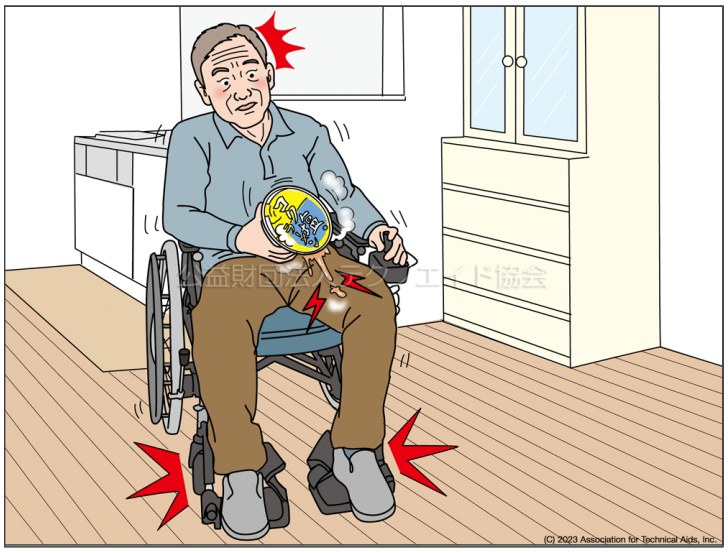
電動車いすで熱湯が入ったカップ麺を持ちながら操作していたところ、車いすが急停止し熱湯をこぼして火傷しそうになる。

熱湯を運ぶという場面では、歩行可能な人でも慎重になるものです。電動車いすを利用するうえでも同様に慎重な操作が必要ではありますが、機器の突然の故障という要素もあり得ますので、トレイに乗せて運ぶなど一層慎重な対応が求められます。急停止の原因が何であれ、このようなことも想定したリスク管理と対応を心がけたいものです。

人：まさかこのタイミングで故障するとは思ってもみなかった
人：トレイなどを使わず、直接手で持っていた
環境：台所から居室まで離れていて、熱湯を運ばなければならなかった
環境：手伝ってくれる人がいなかった

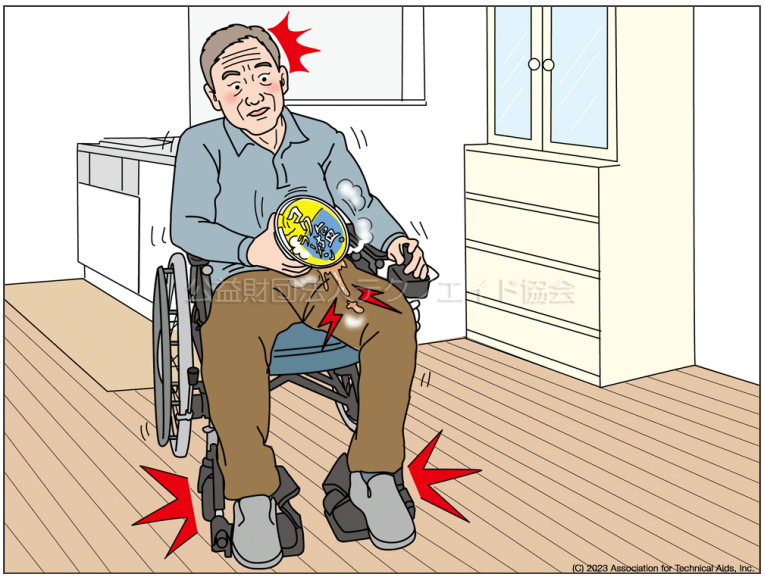
電動車いすで熱湯を運んでいたところ、急停止してこぼし火傷をしそうになる

電動車いすで熱湯が入ったカップ麺を持ちながら操作していたところ、車いすが急停止し熱湯をこぼして火傷しそうになる。
