福祉用具ヒヤリハット　研修教材（講師用）

Case：383
警告ブザーに驚き、運転操作を誤りそうになった

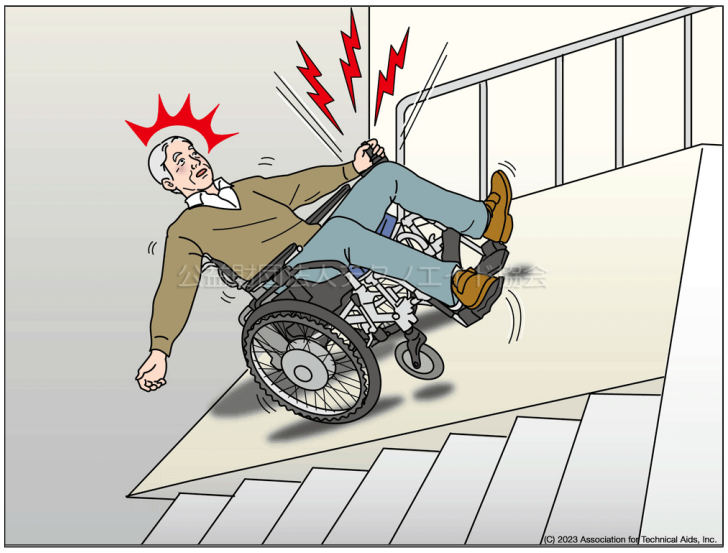
傾斜路を運転操作中、傾斜角度の警告のブザーが突然鳴りだしたが、警告ブザーが鳴ることを知らなかったので慌ててしまい、運転を誤りそうになった、

警告ブザーは安全の確保のために備わる装置ですが、その存在を事前に知らなかったことでかえって慌ててしまい、事故になりそうになった事例です。納車時に警告ブザーの説明があり、どのような音が鳴るのか一度体験しておくことで、突然の音にも落ち着いて対処できるようになると思います。

人：電動車いすの運転が不慣れで、緊張して操作していた
人：取扱説明書を読んでいなかった
モノ：操作の概略が示された簡易的な説明書に警告ブザーの記載がなかった
環境：実用登坂角度を超える傾斜の坂道だった
管理：事業者は「取扱説明書」を読むように口頭で指示したが、実際に読んだか確認しなかった

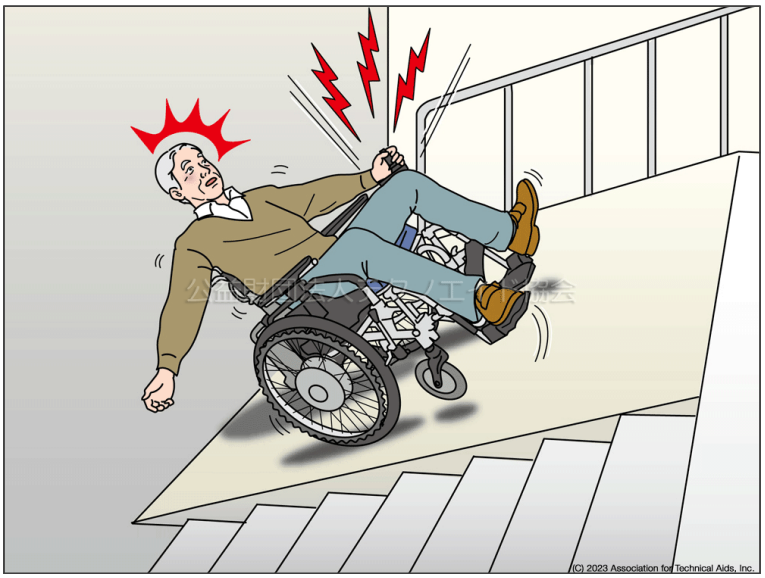
Case：383

警告ブザーに驚き、運転操作を誤りそうになった

傾斜路を運転操作中、傾斜角度の警告のブザーが突然鳴りだしたが、警告ブザーが鳴ることを知らなかったので慌ててしまい、運転を誤りそうになった、
