福祉用具ヒヤリハット　研修教材（講師用）

Case：385

踏切で降りてきた遮断棒に引っ掛って転倒し、電車にはねられそうになる

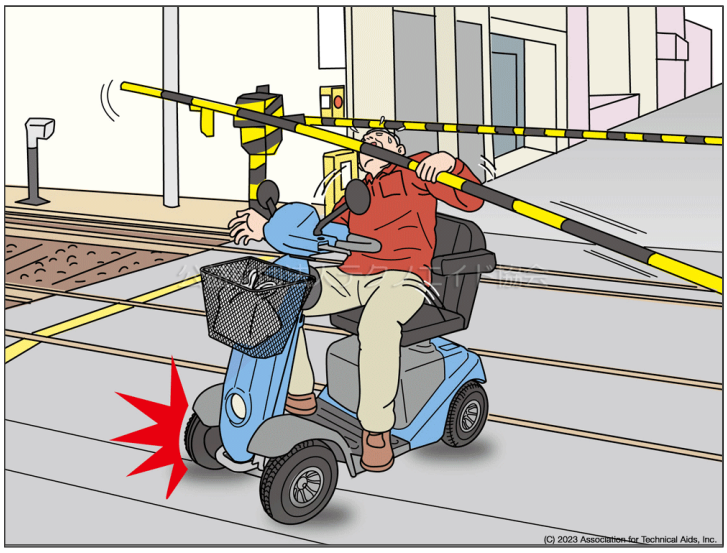
踏切を渡り終える直前に下りてきた遮断機に身体が引っかかって転倒し、列車にはねられそうになった。

遮断棒は、踏切内に取り残されないように車両であれば押し壊して、歩行者であればくぐり抜けて通過ができますが、全高１m程度のハンドル型電動車いすでは車いす本体はくぐり抜けても運転者が挟まれることが考えられます。踏切内に取り残されないよう余裕をもってわたりきることが大切ですが、万一閉じ込められてしまったら、遠慮せずに周囲の人に助けを求めましょう。

人：耳が遠く、警報音が鳴っているのが聞こえなかった
環境：渡りきるのに時間がかかる幅の広い踏切だった
環境：遮断棒が、車いすのハンドル部はくぐり抜けて、身体に直接当たる高さだった
管理：踏切内に取り残された場合の脱出方法について検討されていなかった

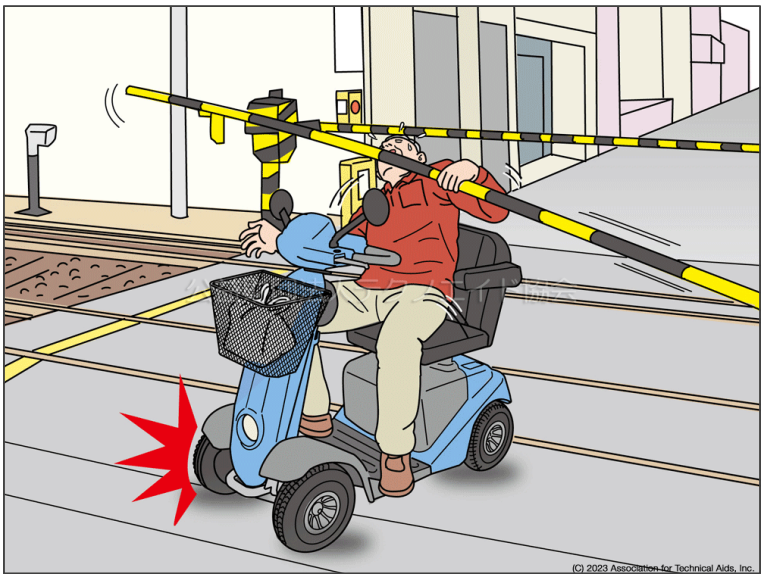
踏切を渡り終える直前に下りてきた遮断機に身体が引っかかって転倒し、列車にはねられそうになった。
