福祉用具ヒヤリハット　研修教材（講師用）

Case：386

乗合バスの急ブレーキで車いすが動き、足を負傷しそうになる

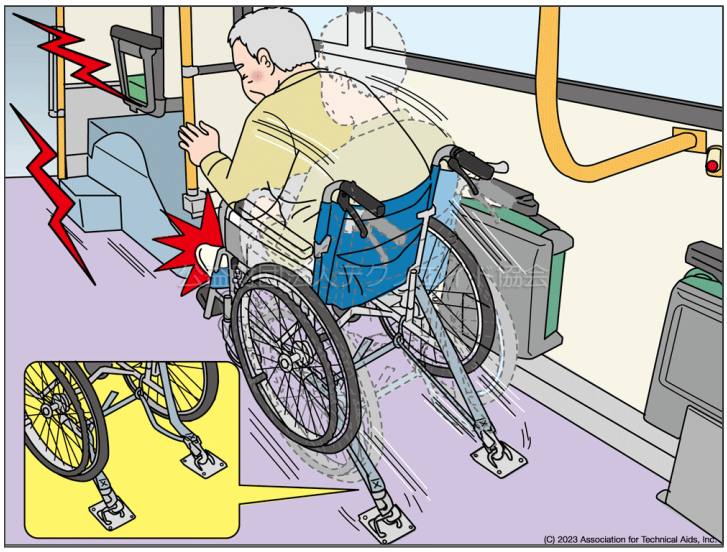
車いす固定が十分ではなく、急ブレーキで車いすが動き、車内の壁に足をぶつけて怪我をしそうになる

人：車いすの乗降者が少なく、運転手が固定方法に慣れていなかった
人：固定は運転手に任せておけば大丈夫だろうと思い確認しなかった
モノ：固定箇所がわかりづらい車いすだった
環境：運行が遅れており、短時間で固定を終えなければならなかった
管理：多様な車いすの形状を前提とした研修が行われていなかった

公共交通機関でもバリアフリー化が進んでいますが、それらを運用する人には適切な操作を求められる場面も増えています。路線バスでの車いすの固定では、多種多様な車いすを対象とするので、本人や介助者に固定個所を質問し確認するなどの対応も重要です。また、利用者本人や介護者も固定状態を直接確認するなど、人任せにしない対応が求められます。

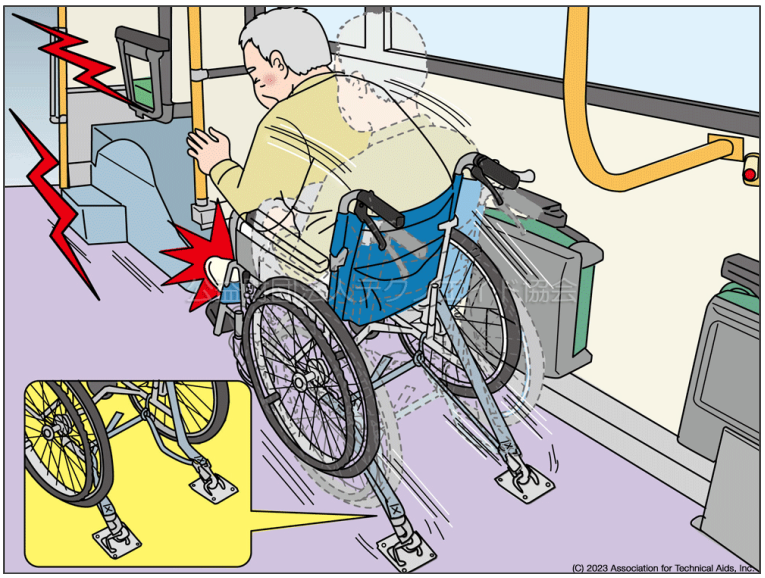
乗合バスの急ブレーキで車いすが動き、足を負傷しそうになる

車いす固定が十分ではなく、急ブレーキで車いすが動き、車内の壁に足をぶつけて怪我をしそうになる
