福祉用具ヒヤリハット　研修教材（講師用）

Case：390
ベッドの移動でコンセントが変形し、火災になりそうになる

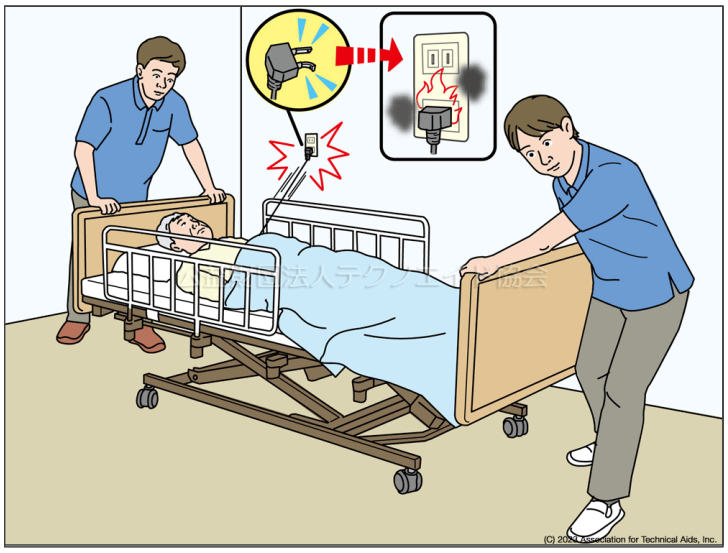
電源プラグが変形していることには気づいていたが、放置していたら発煙し火災になりそうになった。

人：ベッドを移動する際にコンセントを外し忘れてしまうことがあった
人：電源プラグの変形くらいでは大事にはならないと思っていた
モノ：電源コードが短く、少しの移動でも電源プラグに力が加わっていた
環境：コンセントの位置が見えづらかった
管理：日常的に外し忘れがあったが、注意喚起をしなかった。

ベッドの移動だけではなく、介助者が電源コードに足を引っ掛けてしまうなどで電源プラグに無理な力がかると破損や変形が起き、発煙、発火や火災につながることがあります。日頃から変形がないか点検することも重要ですが、配線の工夫や、頻繁に起こる不注意では、注意喚起の表示をするなどの対応をすべきです。変形を発見したら使用を中止するなど取扱説明書の指示に従いましょう。

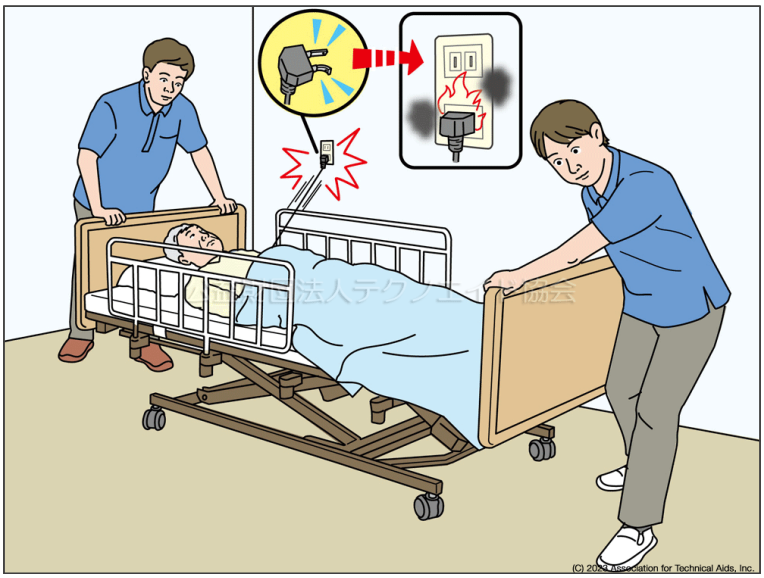
Case：390

ベッドの移動でコンセントが変形し、火災になりそうになる

電源プラグが変形していることには気づいていたが、放置していたら発煙し火災になりそうになった。
