Case：391

介護ベッドの背を上げる際に背板とベッド柵の間に腕が挟まりそうになる

福祉用具ヒヤリハット　研修教材（受講者用）

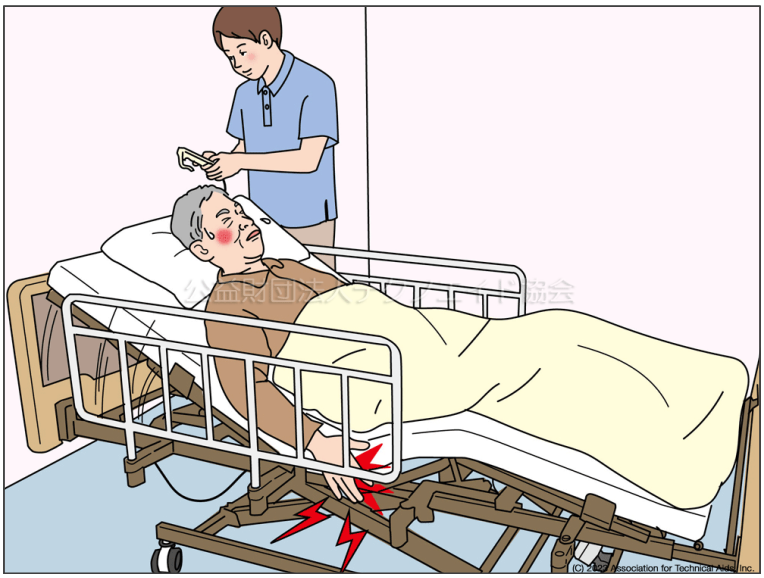
Case：391

介護ベッドの背を上げる際に背板とベッド柵の間に腕が挟まりそうになる

家族が介護ベッドの背上げの操作をしたところ、利用者の腕がベッド柵と上昇していた背板の隙間に挟まり、怪我をしそうになった。
