福祉用具ヒヤリハット　研修教材（講師用）

Case：392

介護用ベッドの昇降機構に挟まった異物を取り除いたとたん寝床のフレームが落下した

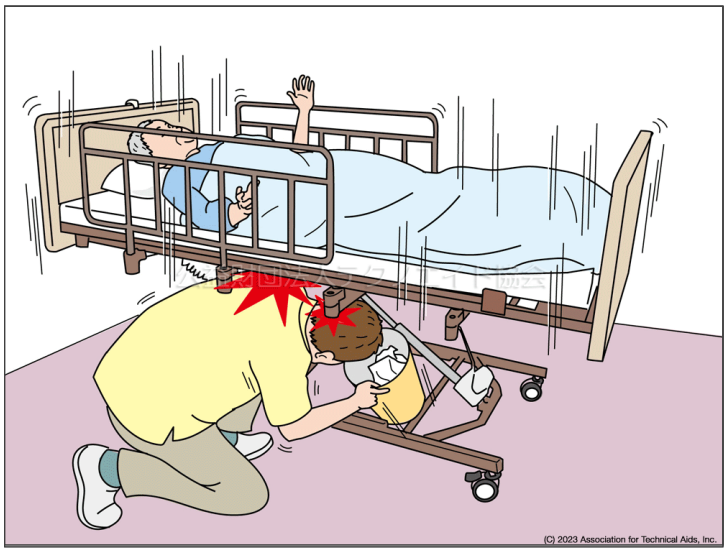
家族が昇降機構がある介護用ベッドの下部に異物挟まっていることに気づき、手を入れて取り除いたところ、寝床のフレーム部分が落下し怪我をしそうになる

介護用ベッドの昇降機構にはいくつかの種類がありますが、ベッド下にX型のフレームを備える形式のものでは、レールに異物が挟まると動力部分のみが収縮し寝床フレームに支えがない状態になります。この状態で異物を取り除くと寝床フレーム部分は一気に下降し大変危険です。ベッド下に障害物がないことを常に確認し、荷物を置くことの危険性を説明することも大切です。

人：ベッドを納品した事業者が異物を挟み込む危険性や対処方法の説明をしていなかった
モノ：昇降機構やレールの位置が異物を挟みやすい形状だった
環境：ベッド下に収納しないとモノがあふれる狭い部屋だった
管理：事業者に対して昇降機構への異物挟み込みリスクの重大さを伝える研修がなかった

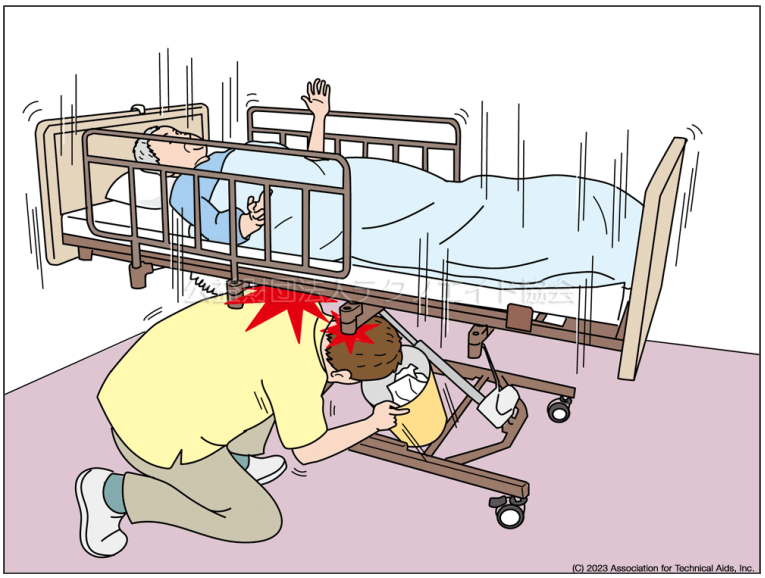
Case：392

介護用ベッドの昇降機構に挟まった異物を取り除いたとたん寝床のフレームが落下した

家族が昇降機構がある介護用ベッドの下部に異物挟まっていることに気づき、手を入れて取り除いたところ、寝床のフレーム部分が落下し怪我をしそうになる
