福祉用具ヒヤリハット　研修教材（講師用）

Case：392

介護用ベッドの昇降機構に挟まった異物を取り除いたとたん寝床のフレームが落下した

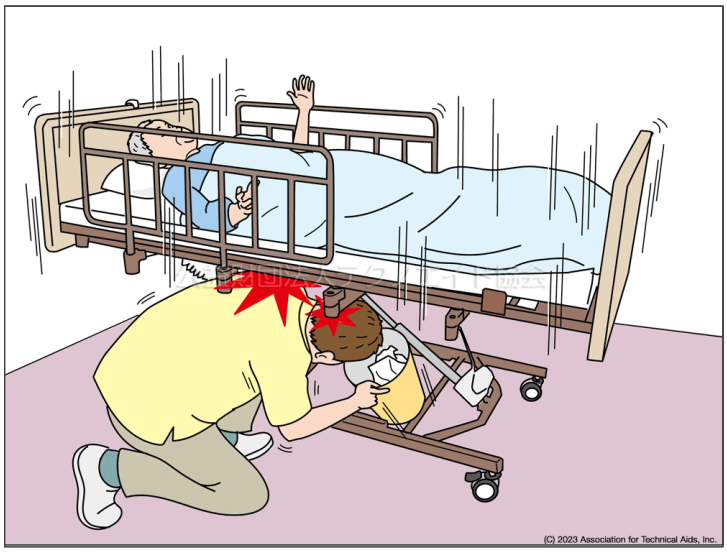
家族が昇降機構がある介護用ベッドの下部に異物挟まっていることに気づき、手を入れて取り除いたところ、寝床のフレーム部分が落下し怪我をしそうになる

介護用ベッドの昇降機構にはいくつかの種類がありますが、ベッド下にX型のフレームを備える形式のものでは、レールに異物が挟まると動力部分のみが収縮し寝床フレームに支えがない状態になります。この状態で異物を取り除くと寝床フレーム部分は一気に下降し大変危険です。ベッド下に障害物がないことを常に確認し、荷物を置くことの危険性を説明することも大切です。

人：ベッドを納品した事業者が異物を挟み込む危険性や対処方法の説明をしていなかった
モノ：昇降機構やレールの位置が異物を挟みやすい形状だった
環境：ベッド下に収納しないとモノがあふれる狭い部屋だった
管理：事業者に対して昇降機構への異物挟み込みリスクの重大さを伝える研修がなかった
