Case：395

機械浴槽のストレッチャーの隙間に腕が挟まり怪我をしそうになる

福祉用具ヒヤリハット　研修教材（受講者用）

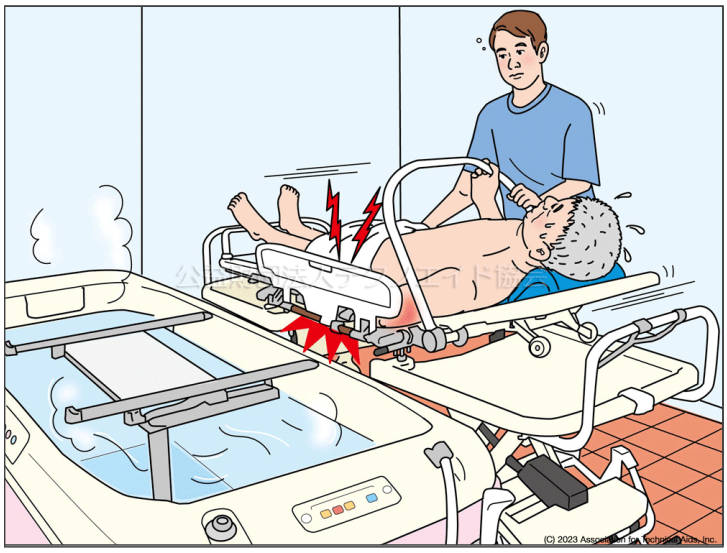
介護施設で浴室用ストレッチャーの柵の隙間に利用者の腕が挟まっていることに職員が気付かず怪我をしそうになる。

浴室用リフトやストレッチャーでは、利用者の転落を防ぐ目的で柵など可動する部品も多く、身体の一部を挟み込みやすい隙間が多くあります。また利用者は服を着ていないため、小さな油断が大きな怪我につながることも多く、ふだんからの危険個所を意識した操作訓練や、注意点の表示など安全性の向上に努めましょう。

人：挟まりやすい隙間があることを意識せずに介助していた
モノ：腕が挟まりやすい箇所に隙間があった
管理：挟まりやすい隙間があることを前提とせずに操作訓練を行っていた

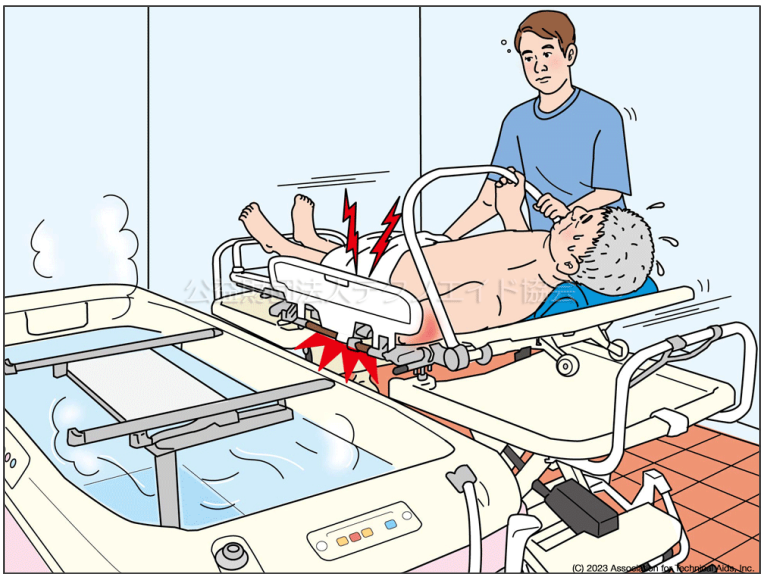
Case：395

機械浴槽のストレッチャーの隙間に腕が挟まり怪我をしそうになる

介護施設で浴室用ストレッチャーの柵の隙間に利用者の腕が挟まっていることに職員が気付かず怪我をしそうになる。
