Case：396

入浴用ストレッチャーの柵のストッパーを忘れ、利用者が転落しそうになる

福祉用具ヒヤリハット　研修教材（受講者用）

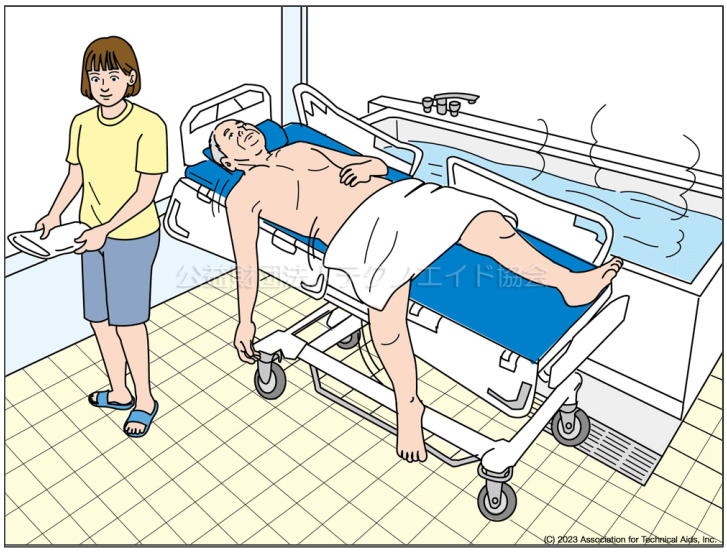
介護施設で入浴介助ストレッチャーの柵のストッパーと安全ベルトを忘れてその場から離れたところ、利用者がストレッチャーから落下しそうになる。

入浴用のストレッチャーは、一般のストレッチャーよりも幅の狭いものが多く、転落の危険はより高いといえます。柵のストッパーを忘れ安全ベルト装着を怠ったことは重大な落ち度ですが、その場から離れた点も問題です。介助で必要なタオル等を事前に身近に用意しておくなど、より安全で効率的な介護作業のために物の配置や手順を検討しておくことも大切です。

人：少しくらいなら離れても大丈夫だろうと思ってしまった
モノ：ストレッチャーのクッションが固く寝心地が悪かった
モノ：柵のストッパー操作が片手ではできない、面倒な手順のものだった
環境：タオルなどの備品が離れた棚に置いてあった
管理：現場での作業手順を確認検討することがなかった

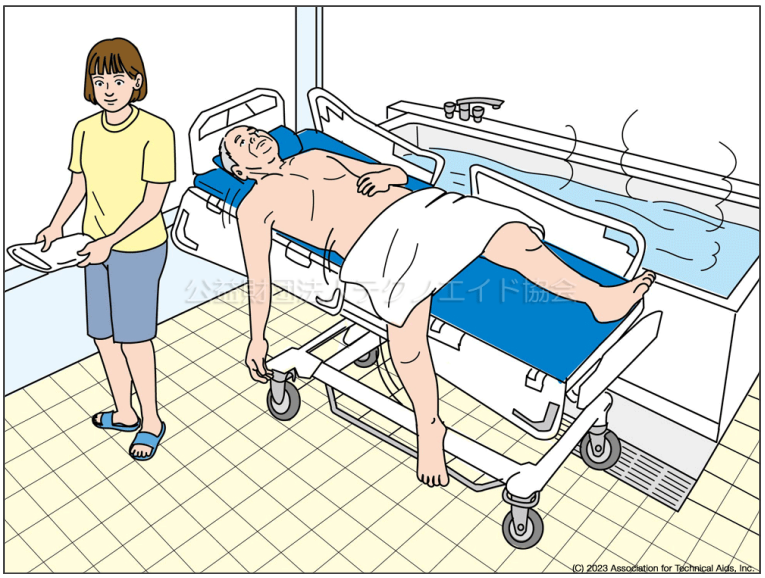
介護施設で入浴介助ストレッチャーの柵のストッパーと安全ベルトを忘れてその場から離れたところ、利用者がストレッチャーから落下しそうになる。
